# INFORME DE REVISIÓN TÉCNICA

| <b>Informe No.:</b> | 59129 | <b>Fecha de Revisión:</b> | 2025-11-13 |
| <b>Propietario:</b> | CENTRO DE DIALISIS CONTIGO S.A.<br>DIALICON | <b>Técnico de Mantenimiento:</b> | Tec. Mauricio Landívar |

| <b>Equipo:</b> | Ecógrafo con Doppler portátil | <b>Código empresa:</b> | ***** |

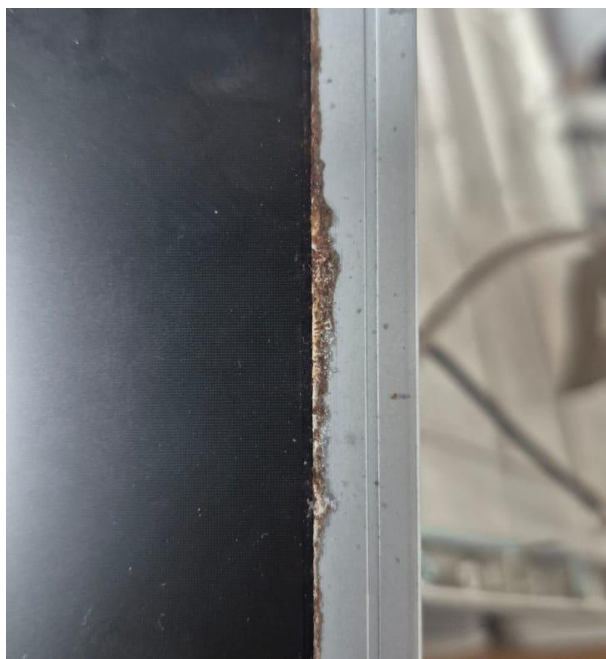
**Resultados 2do Nivel:** El equipo al conectarse a su cable de fuente enciende pero no muestra alguna información visible en la pantalla. Se desensambla la pantalla del equipo para visualizar sus partes. Se encontró óxido en los bordes de la pantalla, por lo que pudo adentrarse en los componentes internos de esta. Con cuidado se saca cada lámina que compone la pantalla ya que se compone de tubos CCFL que emiten la luz y la que se encuentra conectado la placa electrónica que permite el paso de información y distribución en toda la pantalla. Al momento de simular una fuente de luz posteriormente a la pantalla

- a) La pantalla no funciona adecuadamente debido a un problema en su placa electrónica interna para la distribución de información y visualización.
- b) La pantalla presentaba fisuras internas debido a la oxidación que tenía.
- c) El equipo funciona pero no se pueden visualizar datos debido a la falla de la pantalla.

**Figura 1: Oxidación en los bordes.**

- a) Se recomienda cambiar de pantalla.

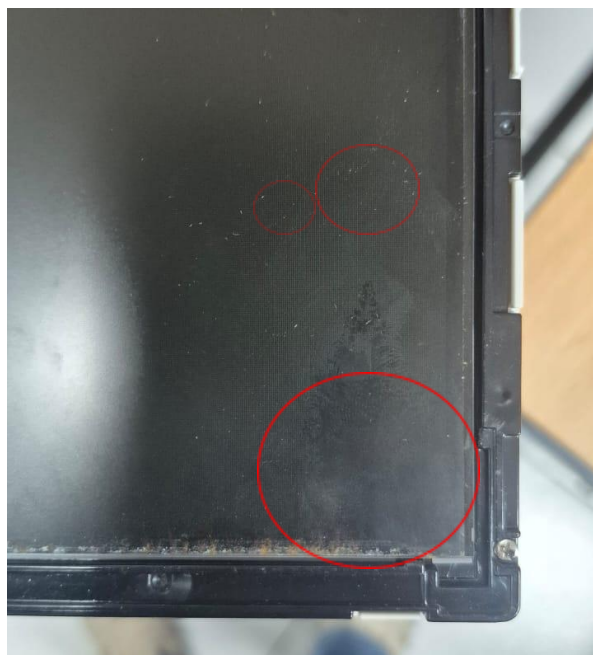
**Figura 2: Oxidación comprometiendo los bordes de la pantalla.**

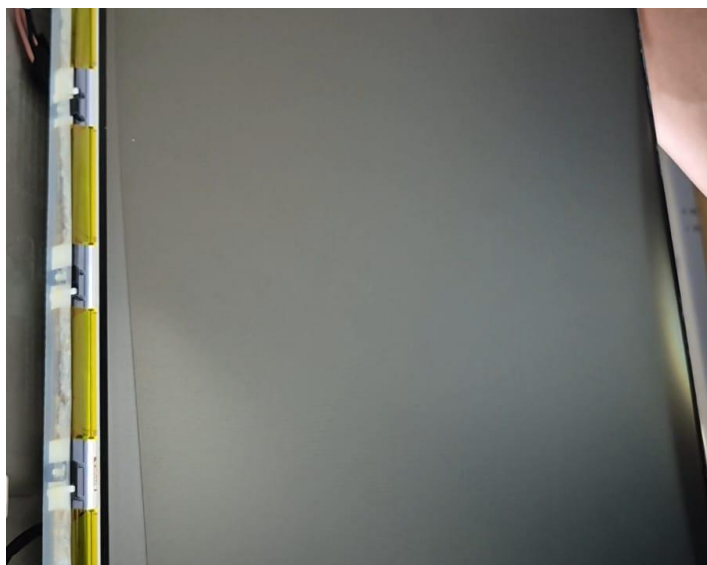
que contiene la distribución debería emitir tenuemente la información de la pantalla, pero en este caso, no se visualizo nada, la pantalla no mostró distribución de información, de esta forma el daño es en la placa electrónica que distribuye la información en toda la pantalla.

**Figura 3: Prueba del funcionamiento de la pantalla.**
