INFORME DE REVISIÓN TÉCNICA

LABORATORIO DE VARIABLES ELÉCTRICAS

Informe No.:	59129	Fecha de Revisión:	2025-11-13
Propietario:	CENTRO DE DIALISIS CONTIGO S.A. DIALICON	Técnico de Mantenimiento:	Tec. Mauricio Landívar
Dirección:	SOLANDA / AV. TENIENTE HUGO ORTIZ OE2-445 Y QUIMIAG

Equipo:	Ecógrafo con Doppler portátil	Código empresa:	*****
Marca:	MINDRAY	Rango:	*****
Modelo:	Z5	División de escala:	*****
Serie:	6J-3A000401	Ubicación:	*****

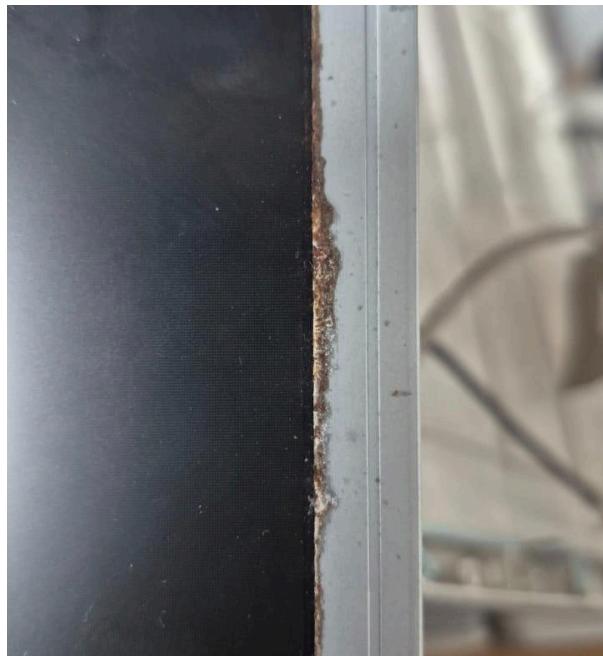
Resultados 2do Nivel: El equipo al conectarse a su cable de fuente enciende pero no muestra alguna información visible en la pantalla. Se desensambla la pantalla del equipo para visualizar sus partes. Se encontró óxido en los bordes de la pantalla, por lo que pudo adentrarse en los componentes internos de esta. Con cuidado se saca cada lámina que compone la pantalla ya que se compone de tubos CCFL que emiten la luz y la que se encuentra conectado la placa electrónica que permite el paso de información y distribución en toda la pantalla. Al momento de simular una fuente de luz posteriormente a la pantalla

- a) La pantalla no funciona adecuadamente debido a un problema en su placa electrónica interna para la distribución de información y visualización.
- b) La pantalla presentaba fisuras internas debido a la oxidación que tenía.
- c) El equipo funciona pero no se pueden visualizar datos debido a la falla de la pantalla.

Figura 1: Oxidación en los bordes.

- a) Se recomienda cambiar de pantalla.

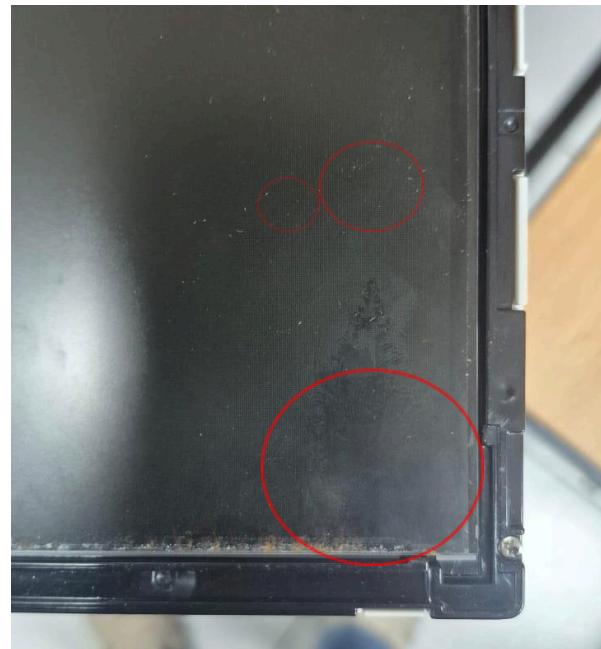
Figura 2: Oxidación comprometiendo los bordes de la pantalla.

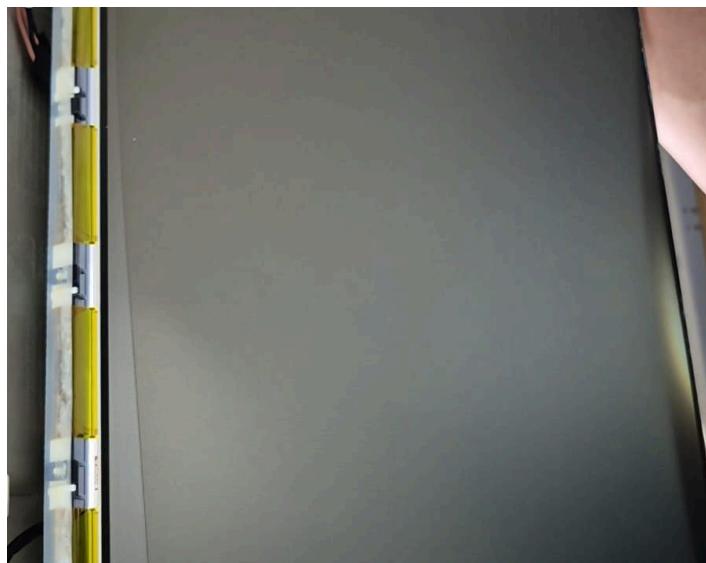
que contiene la distribución debería emitir tenuemente la información de la pantalla, pero en este caso, no se visualizo nada, la pantalla no mostró distribución de información, de esta forma el daño es en la placa electrónica que distribuye la información en toda la pantalla.

Figura 3: Prueba del funcionamiento de la pantalla.
