Inspección general. Verificación visual de Óptica. Verificación de Funcionamiento 2025

BA Laboratorios

Principal: INNOVATECIS, S.A.

BA-TU-03 Turbidímetro de Mesa

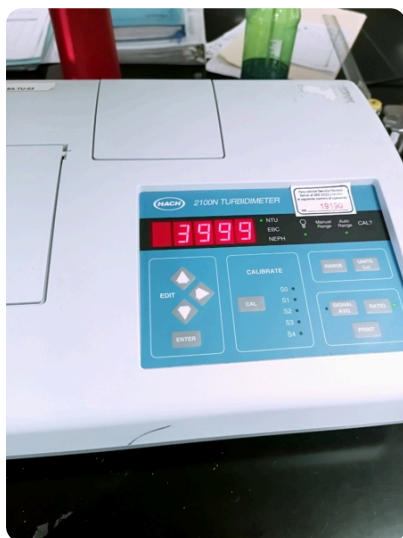
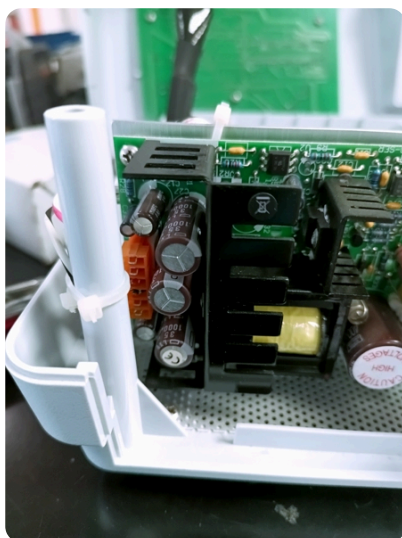
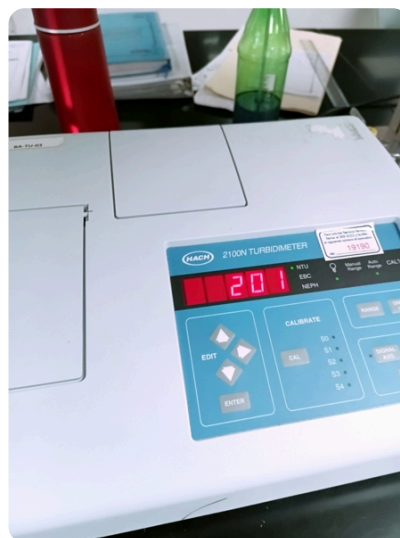
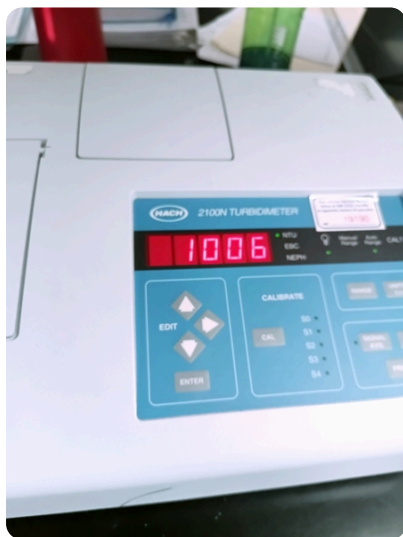
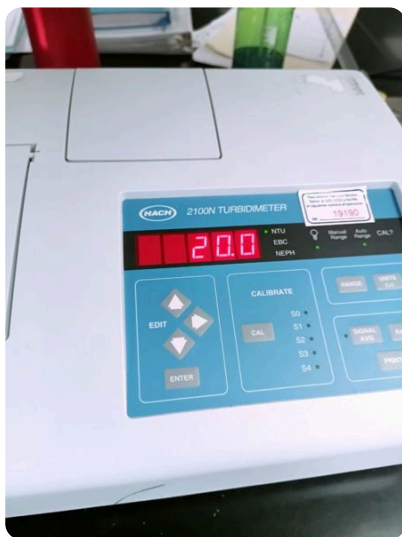
Aunque el resultado de la calibración es satisfactorio; mientras que el equipo se dejó en precalentamiento para el ajuste con estándares; el equipo empezó a mostrar parpadeo en la pantalla y los leds indicadores.

Posterior a eso, el aparato mostró información aleatoria y se reiniciaba.

Luego se realizó la revisión; el equipo se reinicia y muestra datos aleatorios después de un tiempo de estar en funcionamiento debido a que la fuente de poder falla.

Cuando el equipo fue puesto en funcionamiento, dentro del tiempo en que se ajusto y realizó la verificación de las mediciones, el equipo no presentó el fallo otra vez y sus voltajes de entrada en PCB principal están en 4.99V y 7.89V.

Se debe reemplazar la fuente de poder ya que es probable que en algún momento no va a encender.

Debido a que el equipo está descontinuado; es posible que sea necesario reparar la tarjeta en lugar de reemplazar, debido a la poca disponibilidad de piezas.

Se deja el equipo en funcionamiento y se recomienda realizar la acción correctiva lo más pronto posible.
