INFORME DE REVISIÓN				
No. de Informe:	59414.1		Fecha de revisión:	2025-07-28
Descripción del proyecto y/o Equipo:	Pinza ampermétrica			
Marca:	Hubbel	Modelo:	MEAMP11RN	
No. de serie:	25370		ID/Código:	No indicado
Propietario:	Soluciones Eléctricas de Chiriquí S.A			
Contacto:	Carlos Cortés			
Informe realizado por:	Ing. Rodrigo Tejada

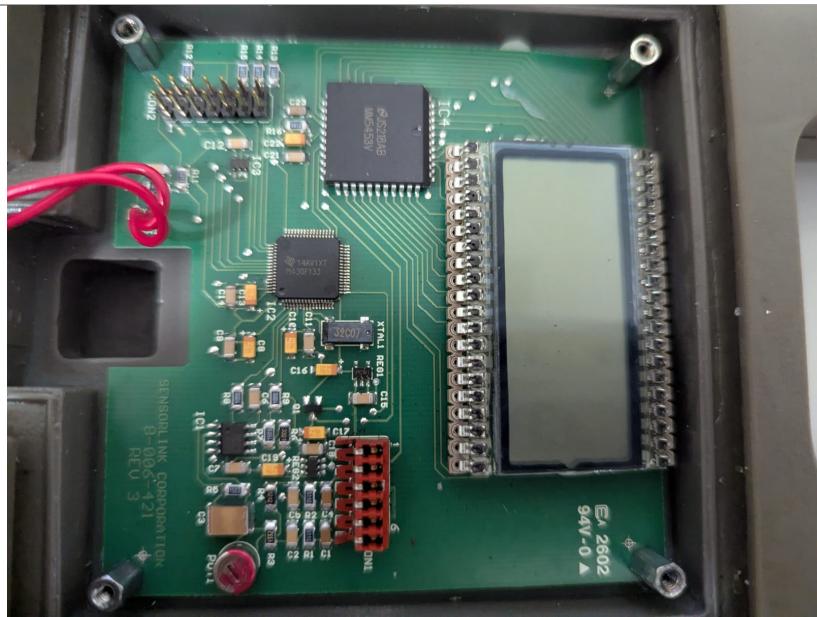
Fig 1. Placa base en buen estado

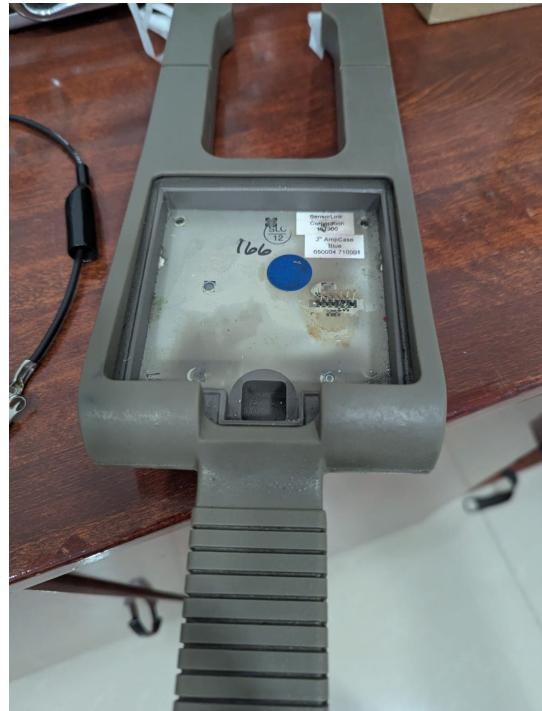
1. Motivo de la revisión: Instrumento no realiza medición
2. Acción Inmediata Traslado del equipo a la instancia correspondiente para su revisión.
3. Complementos de la revisión: Se realiza una medición inicial para corroborar y aislar el problema, el mismo no reacciona ante ningún valor de corriente, lo cual sugiere daño en placa o el elemento de medición.
4. Observaciones: Al inspeccionar la placa nos encontramos con que la misma esta en buenas condiciones, lo cual sugiere un daño en el elemento medidor el cual fue reemplazado devolviendo el equipo a su estado normal de operación. Posterior a esto se realiza una calibración al mismo dando por terminado el procedimiento de reparación.

Fig 2. Placa con elemento medidor defectuoso

- Evitar golpear o dejar caer el equipo, puesto que el elemento medidor contiene una bobina con núcleo de ferrita, mismo que puede rajarse ante un fuerte impacto dejando el instrumento inutilizable.
- Evitar dejar el instrumento con la pila si el mismo no se utilizará por tiempos prolongados.

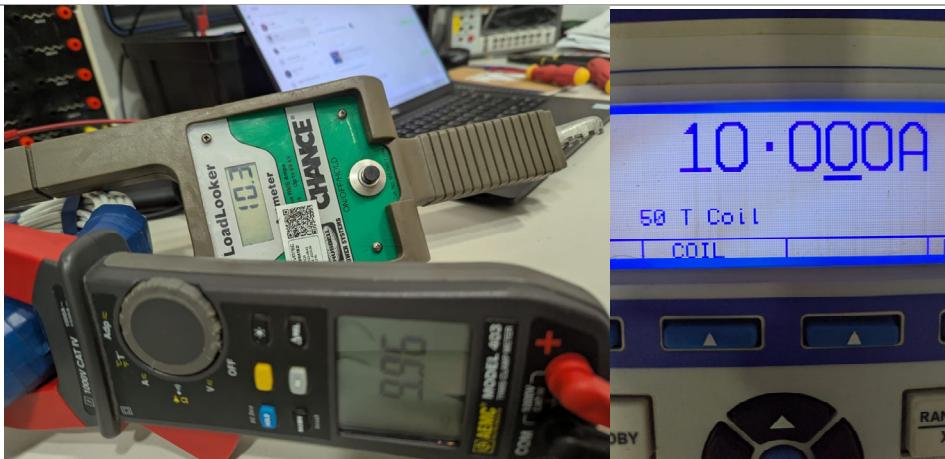
Fig 3 Prueba rápida a 10A, equipo vuelve a medir con normalidad
