INFORME DE REVISIÓN TÉCNICA

LABORATORIO DE VARIABLES ELÉCTRICAS

Informe No.:	59615	Fecha de Revisión:	2025-08-19
Propietario:	ANDES BLOSSOMFARMS S.A.S.	Técnico de Mantenimiento:	Tec. Mauricio Landívar
Dirección:	MULALO, VIA PRINCIPAL S/N , KM 1 1/2

Equipo:	Balanza	Código empresa:	*****
Marca:	CAS	Rango:	(0 a 150) kg
Modelo:	BI-100D	División de escala:	0.02 kg
Serie:	220750197	Ubicación:	*****

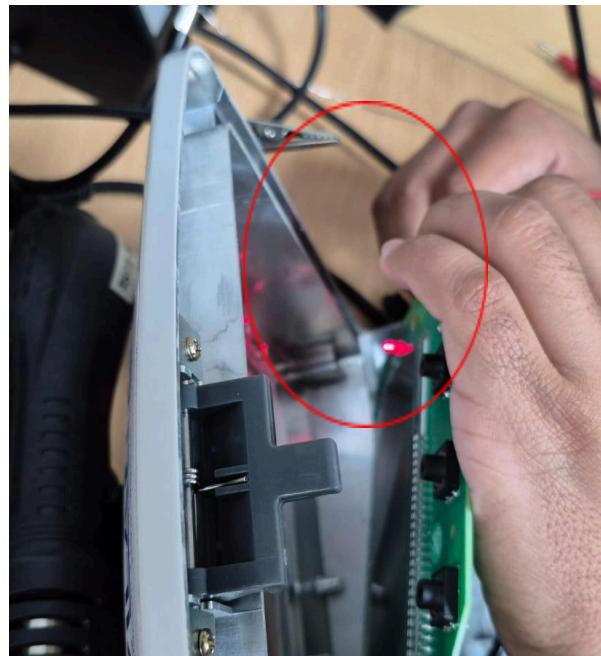
Figura 1. Encendido del led con fuente externa

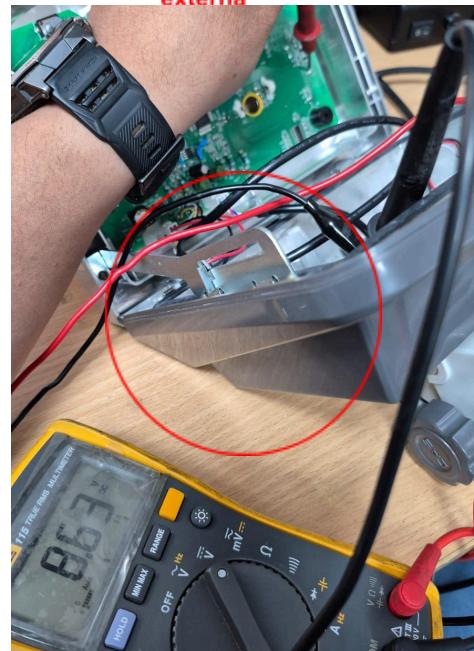
Resultados 2do Nivel: Se encontró que existe un empalme directo con la balanza a la red eléctrica de 110 [VAC], pero el equipo según sus especificaciones requiere un adaptador que convierta esa energía en voltaje de 12 [VDC], por lo tanto, el equipo sufrió un cortocircuito interno aunque ninguno de sus componentes de su placa resultó dañado, al tratarse de voltaje AC, al que no fue diseñado surgió este problema, por ende, algunos componentes sufrieron un cortocircuito internamente en toda la placa electrónica, por lo que no permite el encendido del lector de balanza.

Figura 2. Voltaje que pasa por el led con su fuente de baterías, pero no enciende el led.

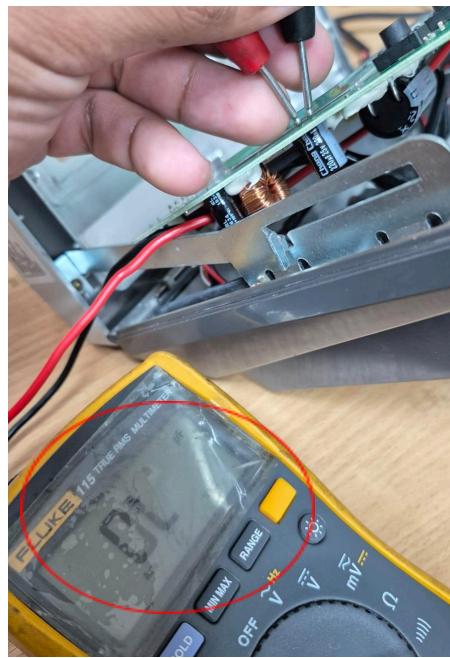
- a) Algunos elementos resultaron con un cortocircuito interno.
- b) El equipo no enciende.

Figura 3. Capacitor dañado.

- a) El daño sería en múltiples componentes.
- b) Se recomienda cambiar de balanza.

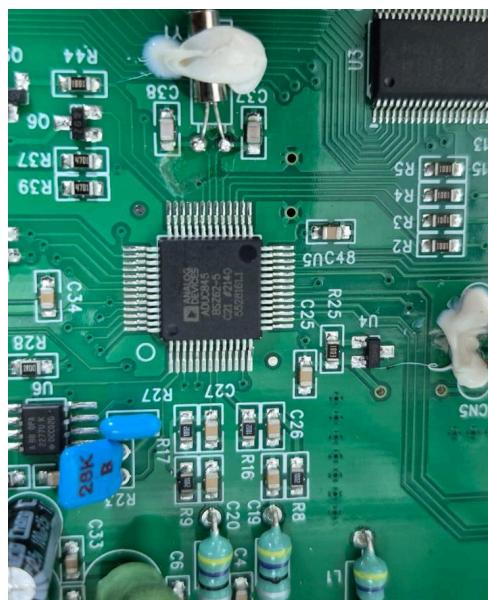
Figura 4. Mainboard dañada por que el voltaje sobrepaso el especificado.
