# INFORME DE REVISIÓN TÉCNICA

## LABORATORIO DE VARIABLES ELÉCTRICAS

| <b>Informe No.:</b> | 59615 | <b>Fecha de Revisión:</b> | 2025-08-19 |

| <b>Equipo:</b> | Balanza | <b>Código empresa:</b> | ***** |

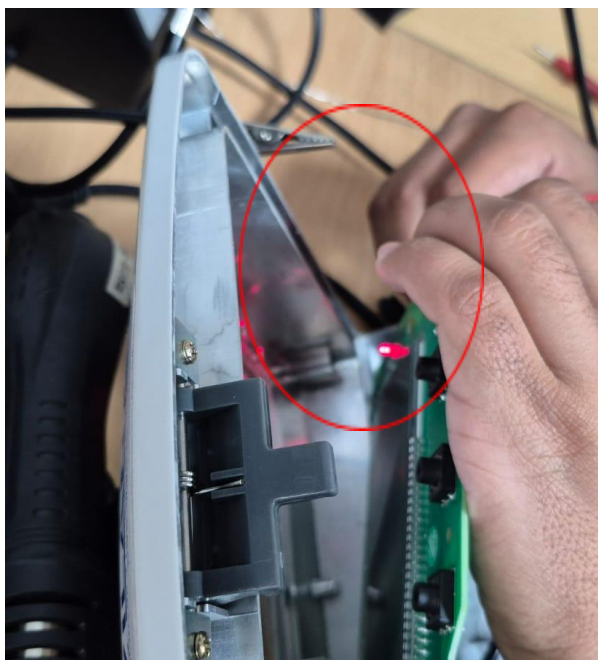
**Figura 1. Encendido del led con fuente externa**

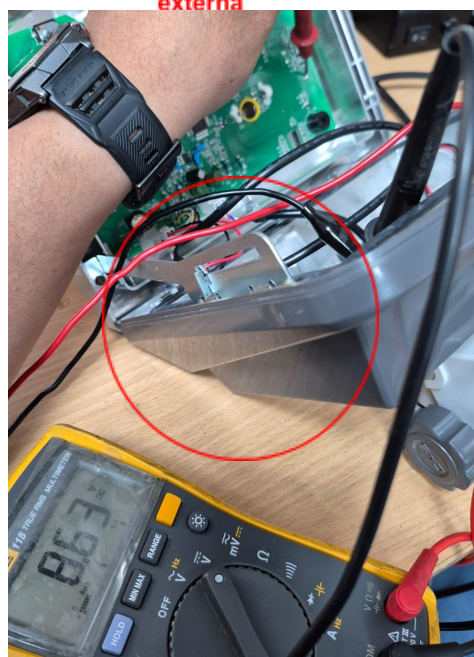
**Figura 2. Voltaje que pasa por el led con su fuente de baterías, pero no enciende el led.**

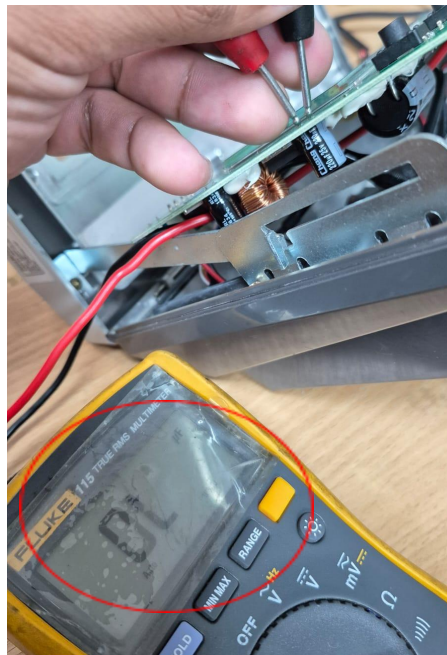
- a) Algunos elementos resultaron con un cortocircuito interno.
- b) El equipo no enciende.

**Figura 3. Capacitor dañado.**

- a) El daño sería en múltiples componentes.
- b) Se recomienda cambiar de balanza.

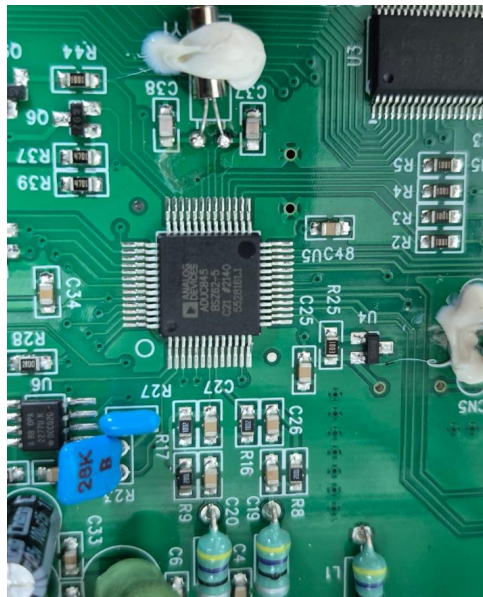
**Resultados 2do Nivel:** Se encontró que existe un empalme directo con la balanza a la red eléctrica de 110 [VAC], pero el equipo según sus especificaciones requiere un adaptador que convierta esa energía en voltaje de 12 [VDC], por lo tanto, el equipo sufrió un cortocircuito interno aunque ninguno de sus componentes de su placa resultó dañado, al tratarse de voltaje AC, al que no fue diseñado surgió este problema, por ende, algunos componentes sufrieron un cortocircuito internamente en toda la placa electrónica, por lo que no permite el encendido del lector de balanza.

**Figura 4. Mainboard dañada por que el voltaje sobrepaso el especificado.**
