INFORME DE MANTENIMIENTO

REVISIÓN TÉCNICA

Informe No.:	59667	Fecha de Revisión:	2025-08-19
Propietario:	GLOBALCHEM QUIMICOS INDUSTRIALES Y AGRICOLAS CIA. LTDA.	Técnico de Mantenimiento:	Ing. Isaac Calle
Dirección:	CALLE N74C E4-62 Y AVENIDA ELOY ALFARO, QUITO, PICHINCHA

Equipo:	Picnómetro	Código empresa:	LDS-01
Marca:	BYK	Rango:	0 a 50 ml
Modelo:	1140	División de escala:	- ml
Serie:	36550	Ubicación:	Laboratorio

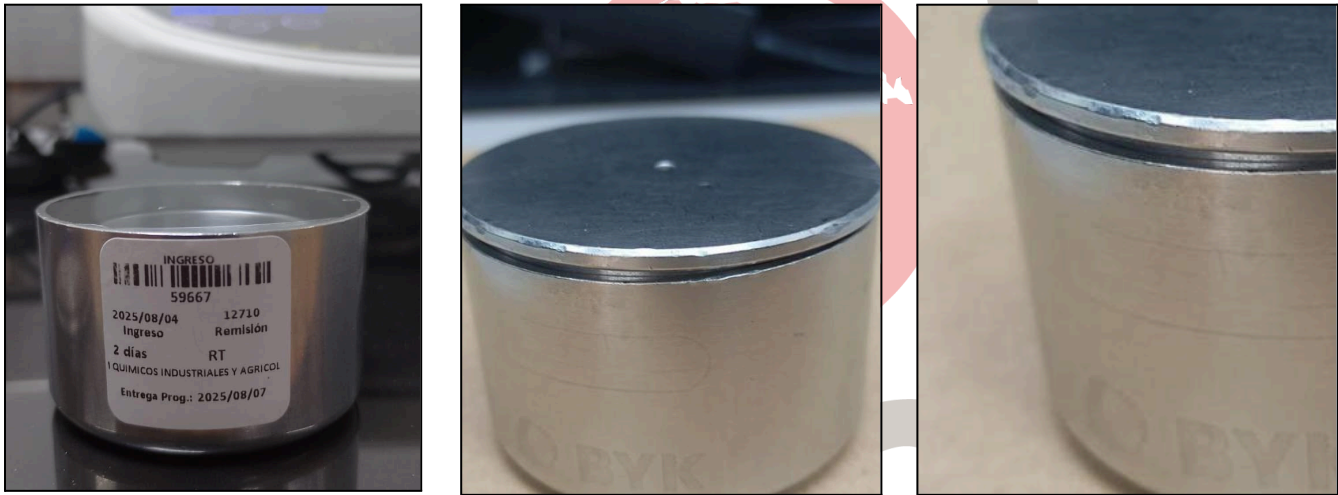
Durante la inspección se tomó en consideración que el picnómetro presentó previamente una caída. Se identificaron signos de desgaste en la tapa, los cuales podrían estar asociados al impacto recibido. Sin embargo, este detalle no afecta la funcionalidad actual del equipo.

Fig.2 Fisura tapa

- **Seguimiento periódico:** Realizar inspecciones regulares para verificar que el desgaste en la tapa no afecte la hermeticidad ni la exactitud de las mediciones.
- **Manejo cuidadoso:** Manipular el picnómetro con precaución, evitando golpes o caídas que puedan comprometer su integridad estructural.
- **Condiciones de almacenamiento:** Conservar el equipo en un lugar limpio, seco y protegido de vibraciones o impactos.
- **Verificación metrológica:** En caso de requerir mediciones de alta exactitud, se sugiere comparar su capacidad con un patrón volumétrico certificado.
- **Reemplazo preventivo:** Considerar el cambio de la tapa en caso de que el desgaste avance y comprometa el cierre hermético.
