# INFORME DE REVISIÓN TÉCNICA

| <b>Informe No.:</b> | 59680 | <b>Fecha de Revisión:</b> | 2025-10-23 |

| <b>Equipo:</b> | Balanza Digital | <b>Código empresa:</b> | BO-01 |
| <b>Marca:</b> | Ohaus | <b>Rango:</b> | (0 a 15000) g |

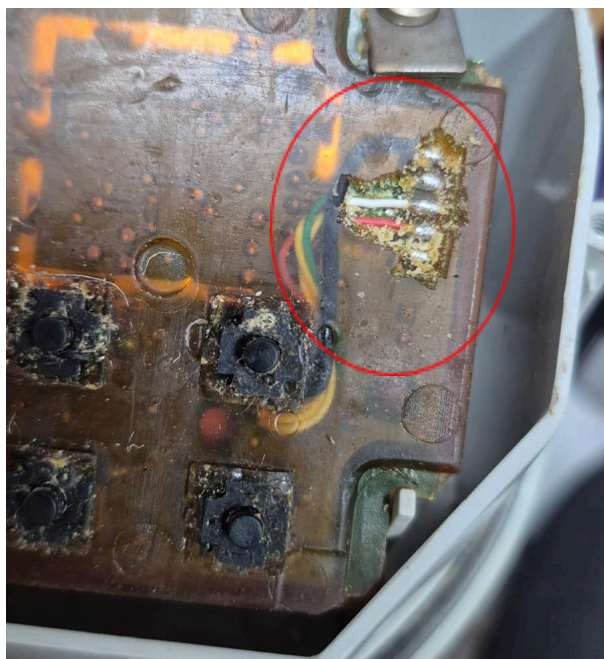
- No se puede comprobar si los elementos como el puerto de carga o los cables de la celda de carga presentan problema ya que la placa está cubierta de resina e impide una investigación profunda para descartar más problemas que presenta el equipo
- El pin de carga que conecta directamente con la placa presentaba cables un poco doblados, además el pin de carga sus conexiones tenían sulfatación lo que impide un buen encendido del equipo.
- El equipo presenta algunas intermitencias lo que no permite que funcione de manera adecuada.

**Figura 1: Conexión de la celda de carga con la placa electrónica.**

- Se recomienda reemplazar el elemento de la placa electrónica o cambiar de equipo.

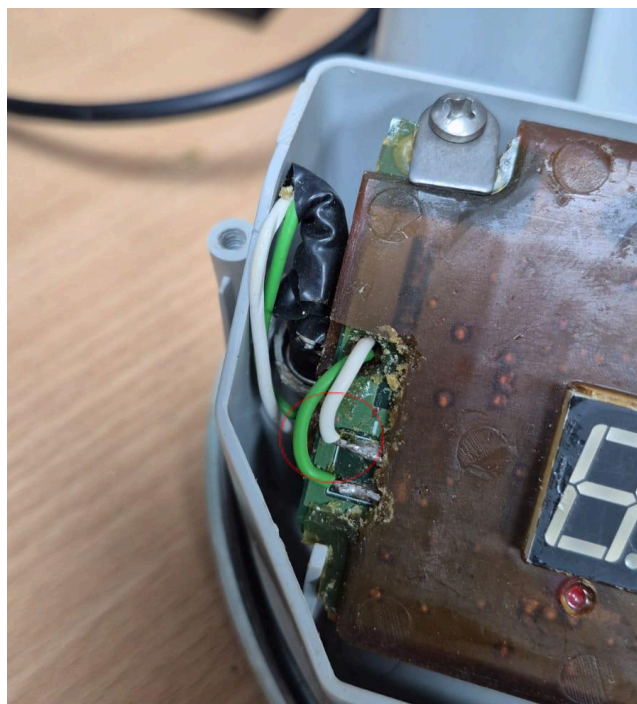
**Resultados 2do Nivel:** Se utiliza una fuente de alimentación externa para la comprobación del puerto de alimentación de la balanza, el cual al principio no funciona adecuadamente debido a la sulfatación que tiene internamente y el estado que tienen los cables a la conexión con la placa electrónica, pero luego encendió al regular el paso de corriente que necesita. Luego de esto el display lector se quedó encendido pero no mostraba alguna variación de valores aunque su celda de carga se encontraba expuesta, pero aun aplicando peso no variaba se quedó en un valor fijo, de esta manera, se revisa la conexión de la celda de carga que tiene con la placa, se encontró que ya han intentado revisar esa sección por que es una parte que trataron de quitar la resina que tiene por cubrimiento toda la placa electrónica. Aunque la celda tenía especificaciones propias los valores no coinciden con los valores entre ellos usando un multímetro. Algunos componentes no funcionan de manera adecuada y no se puede revisar ya que tiene recubrimiento de resina toda la placa electrónica.

**Figura 2: Sección donde el pin de carga se encuentra conectado con la placa electrónica.**

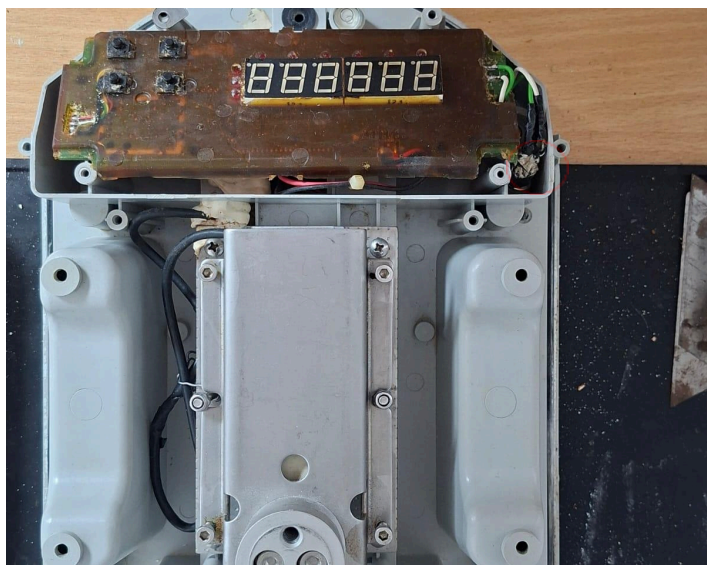
**Figura 3: Vista superior de la sulfatación que presenta el pin de carga.**
