INFORME DE REVISIÓN TÉCNICA

Informe No.:	59680	Fecha de Revisión:	2025-10-23
Propietario:	PALMERAS DEL ECUADOR S.A.	Técnico de Mantenimiento:	Tec. Mauricio Landívar
Dirección:	VIA LIMONCOCHA S/N Y CALLE SECUNDARIA, SHUSHUFINDI

Equipo:	Balanza Digital	Código empresa:	BO-01
Marca:	Ohaus	Rango:	(0 a 15000) g
Modelo:	BW6US	División de escala:	5 g
Serie:	RW511256CQ	Ubicación:	*****

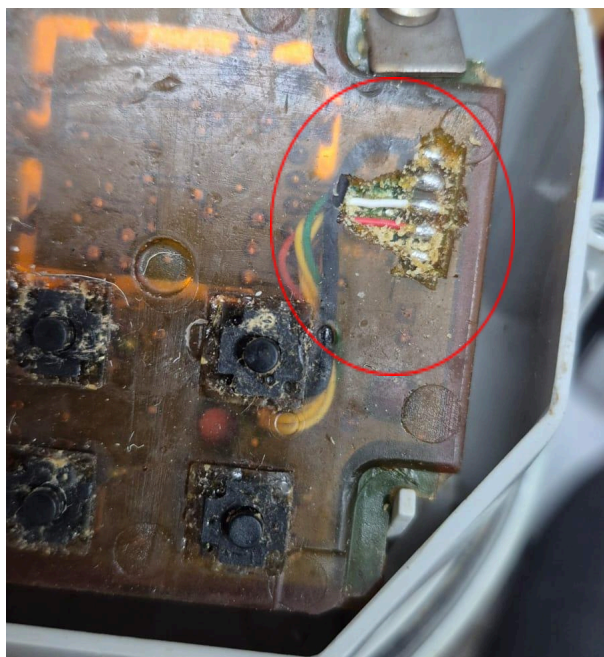
- No se puede comprobar si los elementos como el puerto de carga o los cables de la celda de carga presentan problema ya que la placa está cubierta de resina e impide una investigación profunda para descartar más problemas que presenta el equipo
- El pin de carga que conecta directamente con la placa presentaba cables un poco doblados, además el pin de carga sus conexiones tenían sulfatación lo que impide un buen encendido del equipo.
- El equipo presenta algunas intermitencias lo que no permite que funcione de manera adecuada.

Figura 1: Conexión de la celda de carga con la placa electrónica.

- Se recomienda reemplazar el elemento de la placa electrónica o cambiar de equipo.

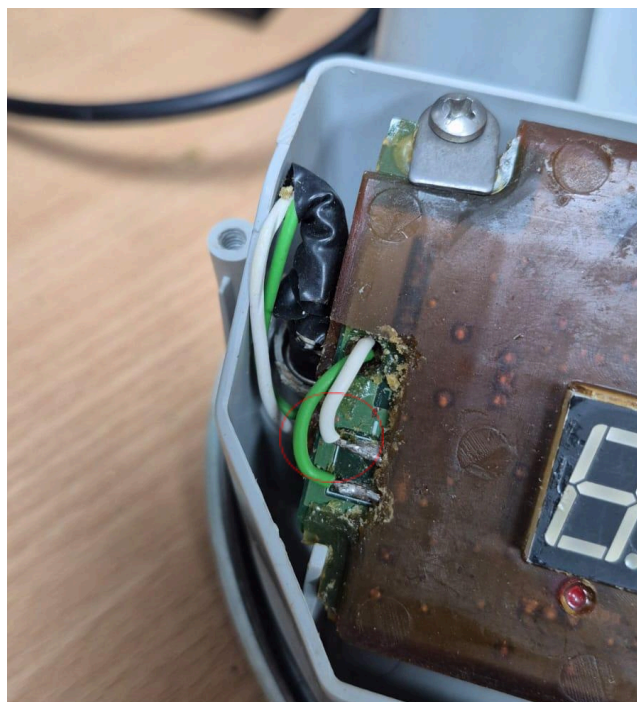
Resultados 2do Nivel: Se utiliza una fuente de alimentación externa para la comprobación del puerto de alimentación de la balanza, el cual al principio no funciona adecuadamente debido a la sulfatación que tiene internamente y el estado que tienen los cables a la conexión con la placa electrónica, pero luego encendió al regular el paso de corriente que necesita. Luego de esto el display lector se quedó encendido pero no mostraba alguna variación de valores aunque su celda de carga se encontraba expuesta, pero aun aplicando peso no variaba se quedó en un valor fijo, de esta manera, se revisa la conexión de la celda de carga que tiene con la placa, se encontró que ya han intentado revisar esa sección por que es una parte que trataron de quitar la resina que tiene por cubrimiento toda la placa electrónica. Aunque la celda tenía especificaciones propias los valores no coinciden con los valores entre ellos usando un multímetro. Algunos componentes no funcionan de manera adecuada y no se puede revisar ya que tiene recubrimiento de resina toda la placa electrónica.

Figura 2: Sección donde el pin de carga se encuentra conectado con la placa electrónica.

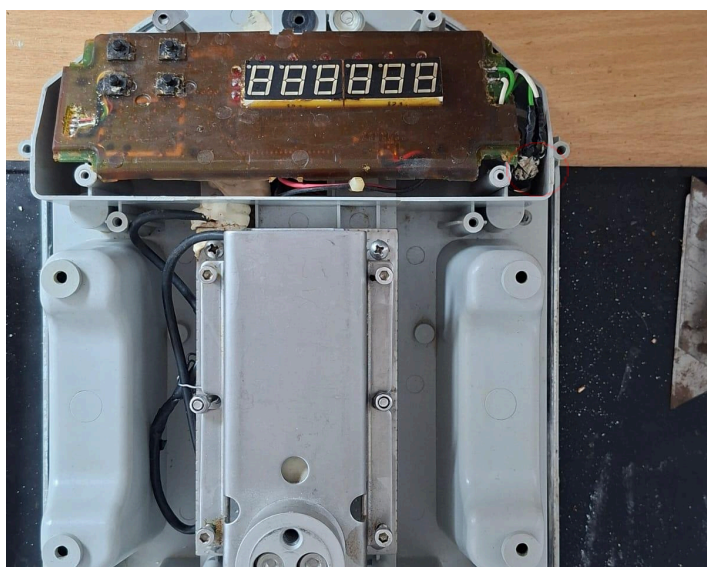
Figura 3: Vista superior de la sulfatación que presenta el pin de carga.
