# INFORME DE REVISIÓN TÉCNICA

## LABORATORIO DE VARIABLES ELÉCTRICAS

| <b>Informe No.:</b> | 59680 | <b>Fecha de Revisión:</b> | 2025-10-23 |

| <b>Equipo:</b> | Balanza Digital | <b>Código empresa:</b> | BO-01 |

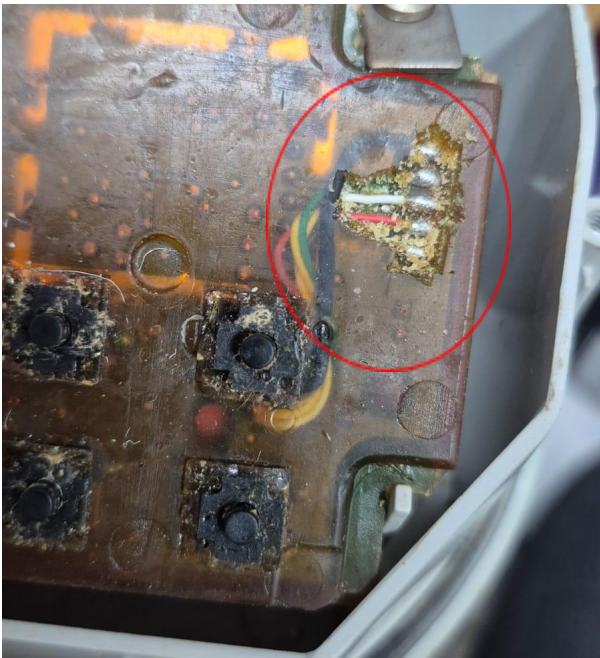
**Figura 1: Conexión de la celda de carga con la placa electrónica.**

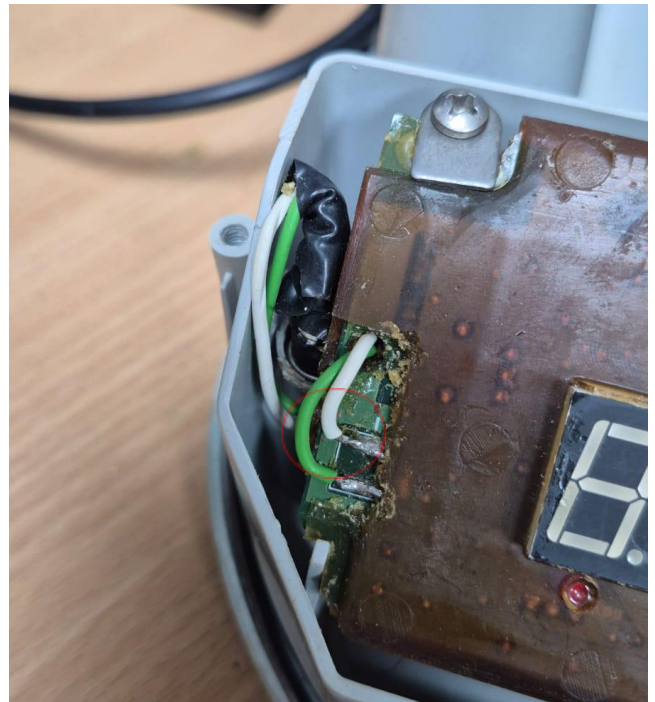
**Resultados 2do Nivel:** Se utiliza una fuente de alimentación externa para la comprobación del puerto de alimentación de la balanza, el cual al principio no funciona adecuadamente debido a la sulfatación que tiene internamente y el estado que tienen los cables a la conexión con la placa electrónica, pero luego encendió al regular el paso de corriente que necesita. Luego de esto el display lector se quedó encendido pero no mostraba alguna variación de valores aunque su celda de carga se encontraba expuesta, pero aun aplicando peso no variaba se quedó en un valor fijo, de esta manera, se revisa la conexión de la celda de carga que tiene con la placa, se encontró que ya han intentado revisar esa sección por que es una parte que trataron de quitar la resina que tiene por cubrimiento toda la placa electrónica. Aunque la celda tenía especificaciones propias los valores no coinciden con los valores entre ellos usando un multímetro. Algunos componentes no funcionan de manera adecuada y no se puede revisar ya que tiene recubrimiento de resina toda la placa electrónica.

**Figura 2: Sección donde el pin de carga se encuentra conectado con la placa electrónica.**

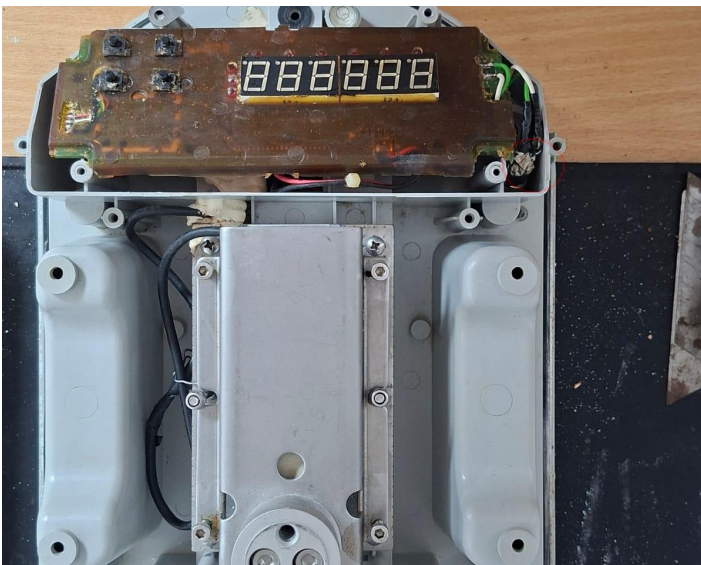
- No se puede comprobar si los elementos como el puerto de carga o los cables de la celda de carga presentan problema ya que la placa está cubierta de resina e impide una investigación profunda para descartar más problemas que presenta el equipo
- El pin de carga que conecta directamente con la placa presentaba cables un poco doblados, además el pin de carga sus conexiones tenían sulfatación lo que impide un buen encendido del equipo.
- El equipo presenta algunas intermitencias lo que no permite que funcione de manera adecuada.

**Figura 3: Vista superior de la sulfatación que presenta el pin de carga.**

- Se recomienda reemplazar el elemento de la placa electrónica o cambiar de equipo.
