# INFORME DE MANTENIMIENTO

### LABORATORIO DE QUÍMICA

| Informe No.: | 59744 | Fecha de Revisión: | 2025-09-02 |

| Equipo: | Alcoholímetro / Alcohocheck | Código empresa: | TBN7D0005 |

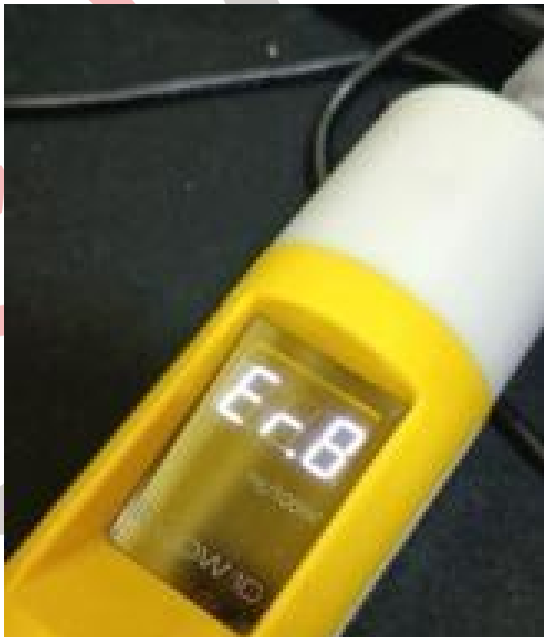
Fig. 4 Prueba patrón

5.1. Tras las intervenciones de mantenimiento y los intentos de calibración, se determinó que el sensor de alcohol presenta un desgaste irreversible. Si bien aún emite lecturas, estas resultan inconsistentes y no corresponden al patrón de etanol de referencia, generando de manera reiterada la alerta **“ER.8 – Error de calibración”**, lo que imposibilita su ajuste metrológico. Este hallazgo confirma que el sensor ha alcanzado el final de su vida útil operativa.

5.2. En consecuencia, se recomienda el **reemplazo inmediato del sensor de alcohol** para restituir la confiabilidad del equipo. De manera complementaria, se sugiere considerar también el **reemplazo de la bomba de succión**, con el fin de garantizar la correcta aspiración de muestra y preservar la exactitud en las futuras calibraciones.
