# INFORME DE MANTENIMIENTO

### LABORATORIO DE QUÍMICA

Informe No.:	59744	Fecha de Revisión:	2025-09-02
Propietario:	CONSTRUCCIONES Y PRESTACIONES PETROLERAS S.A. CPP.	Técnico de Mantenimiento:	Ing. Isaac Calle
Dirección:	LA CORUÑA N28-14 Y MANUEL ITURREY, QUITO, PICHINCHA (SEDE PRINCIPAL)

Equipo:	Alcoholímetro / Alcohocheck	Código empresa:	TBN7D0005
Marca:	Suracell	Rango:	(0 a 6.0) g/l
Modelo:	iblow 10	División de escala:	0.01 g/l
Serie:	TBN7D0005	Ubicación:	Laboratorio

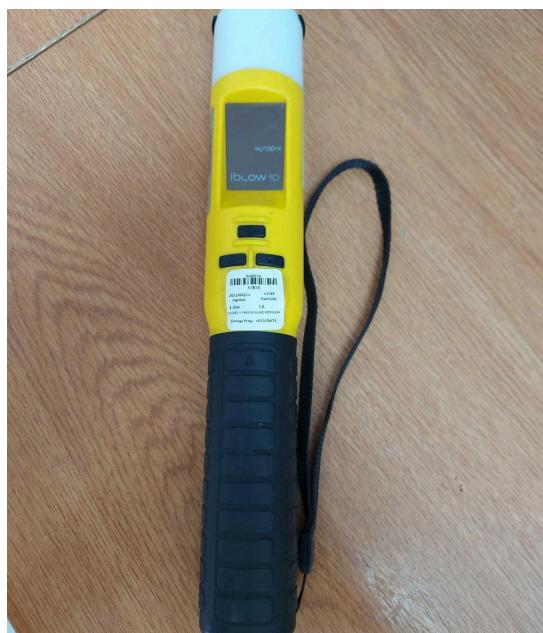
Fig. 1 Vista general del Equipo

- La carcasa externa del equipo se encuentra en condiciones óptimas, sin evidencias de fisuras, abrasiones ni signos de deterioro relevantes. Tanto la pantalla como el conjunto de botones mantienen plena operatividad y conservación estructural.

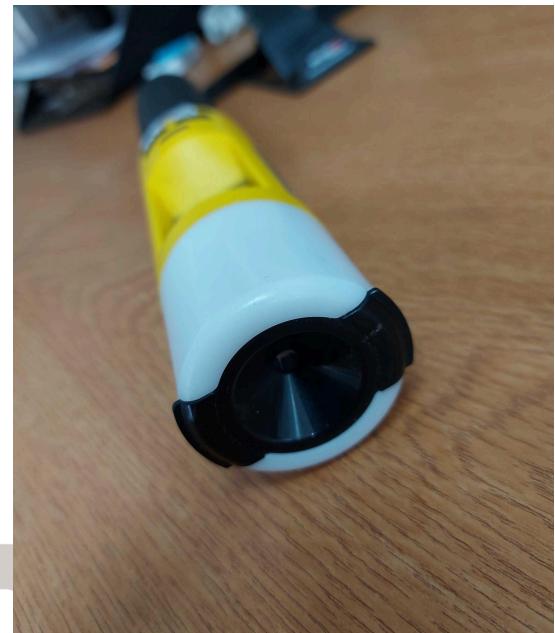
Fig. 2 Vista superior (Boquilla)

- Los compartimentos internos, así como los accesorios correspondientes (boquillas y adaptadores), se encuentran completos y en adecuado estado de conservación, sin evidencias de desgaste o anomalías. Durante la verificación no se detectaron deficiencias en el ensamblaje ni presencia de componentes con deterioro estructural o funcional.

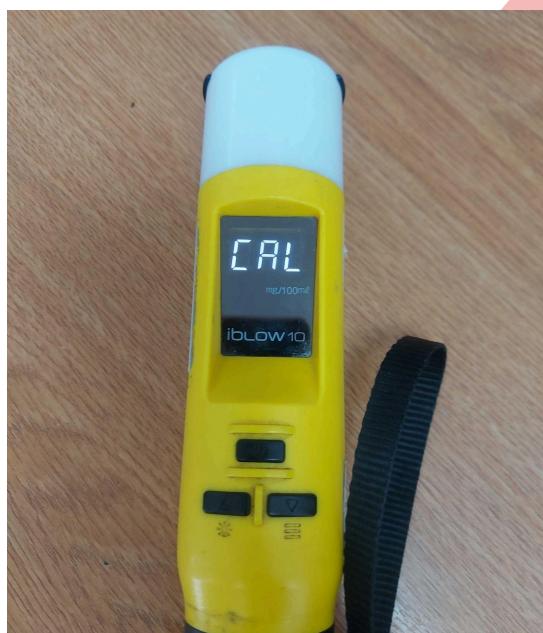
Fig. 3 Desbloqueo

- Se verifica el estado general del equipo, sus componentes físicos están en buenas condiciones. Se procede a la calibración del equipo con el fin de asegurar mediciones precisas durante las pruebas de alcohol en aire espirado y nos salta la alerta “ER.8 – Error de calibración”, este mensaje aparece cuando la bomba de succión no está funcionando, procedemos a destapar el equipo y revisar su funcionamiento, la bomba no responde adecuadamente.

- Se procedió a realizar la lubricación y optimización del mecanismo de activación y desplazamiento, incluyendo el módulo correspondiente al sensor de alcohol. Posteriormente, se efectuó un segundo intento de calibración; no obstante, el equipo mantuvo la alerta “**ER.8 – Error de calibración**”. Este comportamiento confirma que, si bien el sensor continúa generando lecturas, dichas mediciones no guardan correspondencia con el patrón de etanol de referencia. En consecuencia, el sensor de alcohol no admite procesos de recalibración adicionales, determinándose que ha alcanzado el límite de su vida útil operativa.

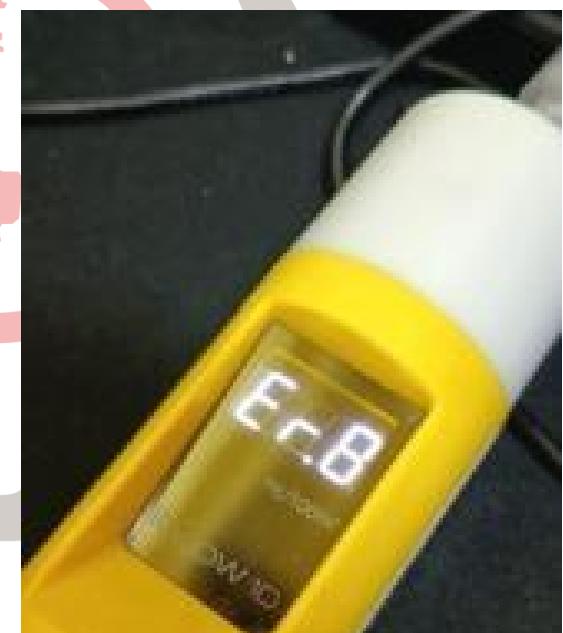
Fig. 4 Prueba patrón

- 5.1. Tras las intervenciones de mantenimiento y los intentos de calibración, se determinó que el sensor de alcohol presenta un desgaste irreversible. Si bien aún emite lecturas, estas resultan inconsistentes y no corresponden al patrón de etanol de referencia, generando de manera reiterada la alerta “ER.8 – Error de calibración”, lo que imposibilita su ajuste metrológico. Este hallazgo confirma que el sensor ha alcanzado el final de su vida útil operativa.
- 5.2. En consecuencia, se recomienda el **reemplazo inmediato del sensor de alcohol** para restituir la confiabilidad del equipo. De manera complementaria, se sugiere considerar también el **reemplazo de la bomba de succión**, con el fin de garantizar la correcta aspiración de muestra y preservar la exactitud en las futuras calibraciones.
