# INFORME DE REVISIÓN TÉCNICA

| <b>Informe No.:</b> | 59788 | <b>Fecha de Revisión:</b> | 2025-08-19 |

| <b>Equipo:</b> | Balanza | <b>Código empresa:</b> | QSI-PPF-BAL-03 |
| <b>Marca:</b> | Sartorius | <b>Rango:</b> | (0 a 300) kg |

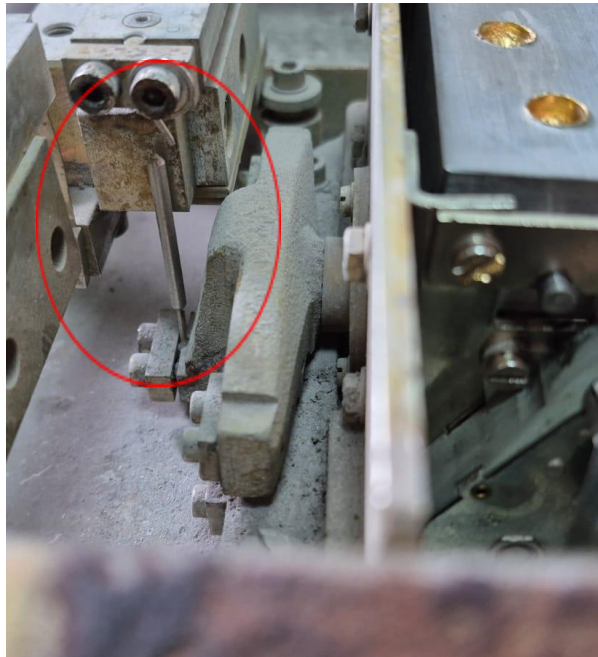
**Resultados 2do Nivel:** Al revisar la sección de energización el cable se encontraba suelto, por lo que se tuvo que empalmar sus dos extremos del cable, para que el equipo pueda encenderse. Se encendió de manera adecuada y marcó el valor de 0.00 [kg]. Se puso una pesa de 5 [kg] encima de la plataforma y el lector no midió ese valor. Se revisó el sensor de carga de la balanza, se visualiza que un extremo de todo

el conjunto que permitía el pesaje estaba roto, por ende, el mecanismo estaba incompleto y no media ningún valor.

**Figura 1. Sección rota del sensor.**

- a) El sensor requiere reemplazar esa pieza para funcionar correctamente.
- b) El equipo enciende de manera adecuada, pero no detectará ningún valor de peso hasta arreglar esa parte del sensor dañada.

- a) El daño del sensor no aplicaría para mantenimiento.
- b) Se recomienda cambiar de balanza.

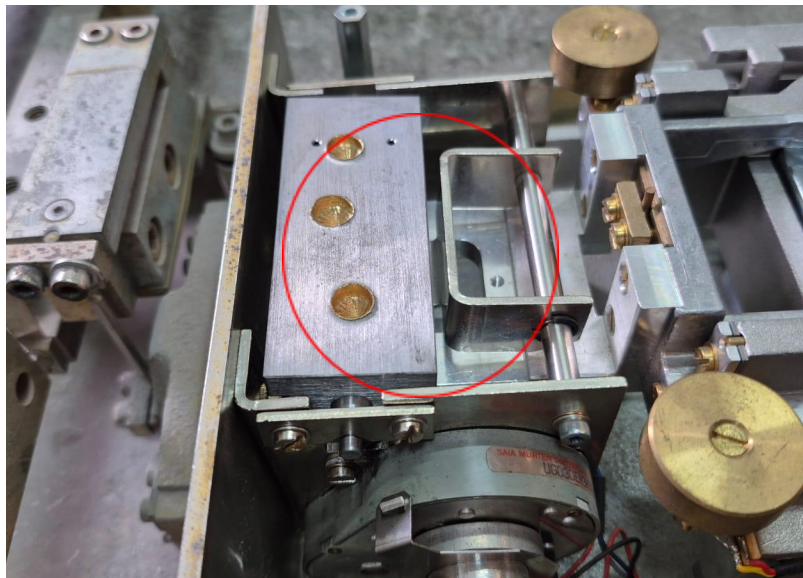
**Figura 2. Sección que se encuentra ligada con el sensor.**

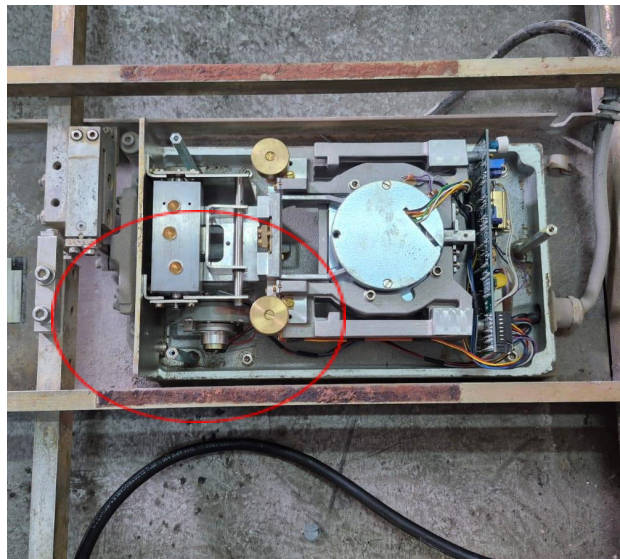
**Figura 3. Vista frontal del sensor.**

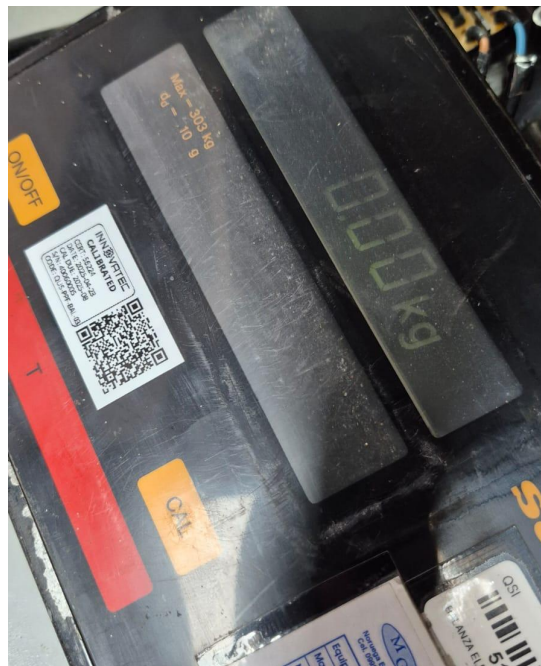
**Figura 4. Encendido de la balanza.**
