INFORME DE REVISIÓN TÉCNICA

Informe No.:	59788	Fecha de Revisión:	2025-08-19
Propietario:	QSI ECUADOR S.A.	Técnico de Mantenimiento:	Tec. Mauricio Landívar
Dirección:	AV. GALO PLAZA LASSO 10-640 Y MANUEL ZAMBRANO, QUITO, PICHINCHA

Equipo:	Balanza	Código empresa:	QSI-PPF-BAL-03
Marca:	Sartorius	Rango:	(0 a 300) kg
Modelo:	F-300	División de escala:	0.01 kg
Serie:	40060005	Ubicación:	*****

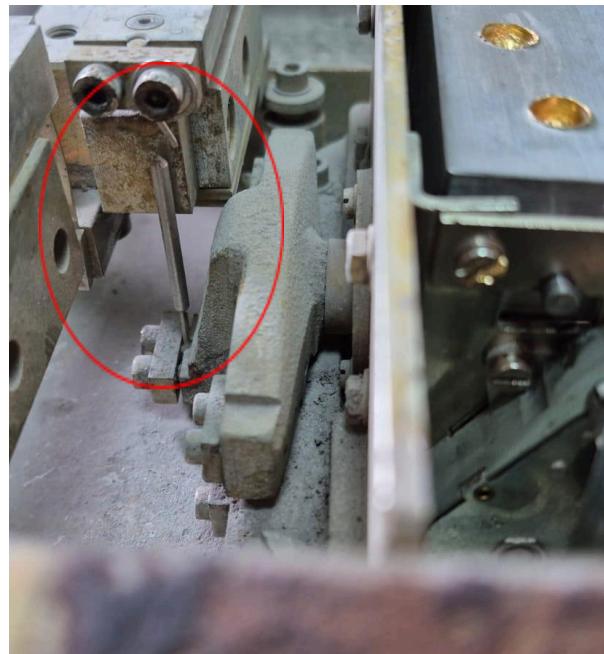
Resultados 2do Nivel: Al revisar la sección de energización el cable se encontraba suelto, por lo que se tuvo que empalmar sus dos extremos del cable, para que el equipo pueda encenderse. Se encendió de manera adecuada y marcó el valor de 0.00 [kg]. Se puso una pesa de 5 [kg] encima de la plataforma y el lector no midió ese valor. Se revisó el sensor de carga de la balanza, se visualiza que un extremo de todo

el conjunto que permitía el pesaje estaba roto, por ende, el mecanismo estaba incompleto y no media ningún valor.

- a) El sensor requiere reemplazar esa pieza para funcionar correctamente.
- b) El equipo enciende de manera adecuada, pero no detectará ningún valor de peso hasta arreglar esa parte del sensor dañada.

Figura 1. Sección rota del sensor.

- a) El daño del sensor no aplicaría para mantenimiento.
- b) Se recomienda cambiar de balanza.

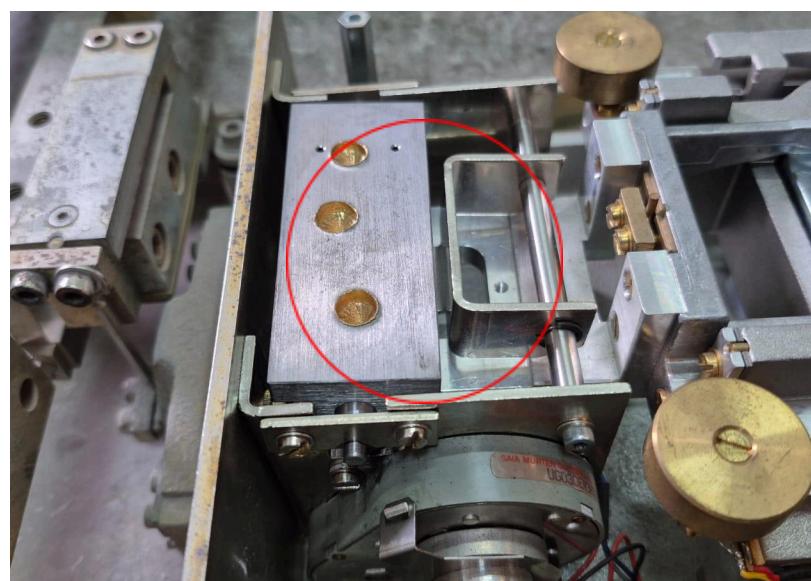
Figura 2. Sección que se encuentra ligada con el sensor.

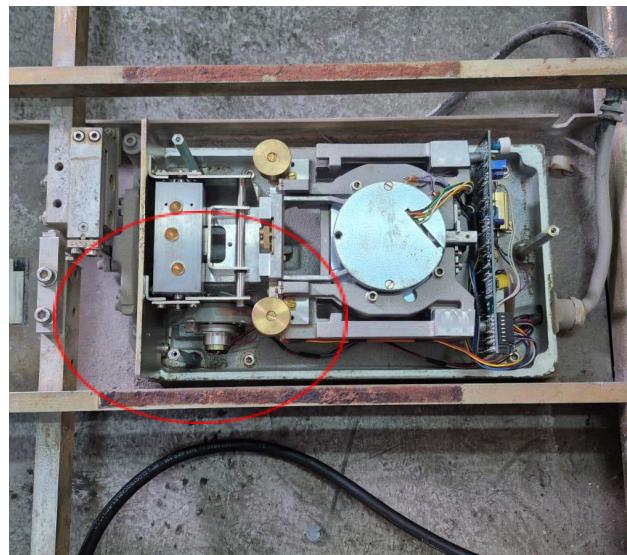
Figura 3. Vista frontal del sensor.

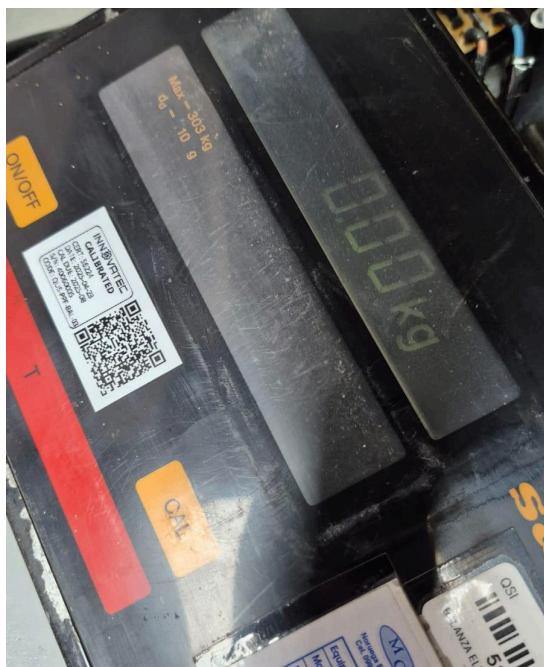
Figura 4. Encendido de la balanza.
