# INFORME DE REVISIÓN TÉCNICA

## LABORATORIO DE TERMODINÁMICA

| <b>Informe No.:</b> | 59809 | <b>Fecha de Mantenimiento:</b> | 2025-08-07 |

| <b>Equipo:</b> | Termocupla/Termopar | <b>Código empresa:</b> | S-TOS-PIL-TO01 (P2) |

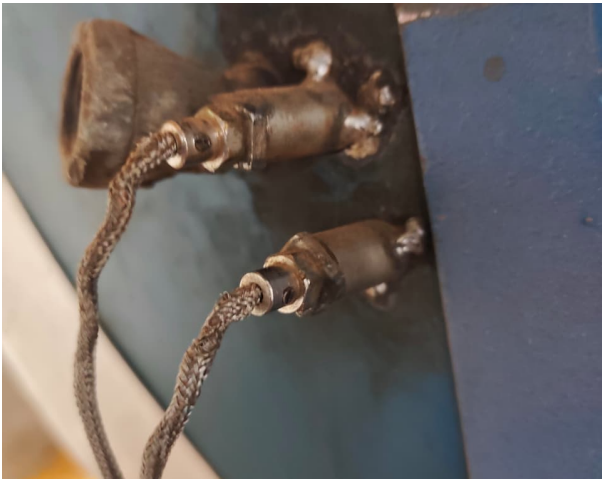
Ubicación de Termocupla

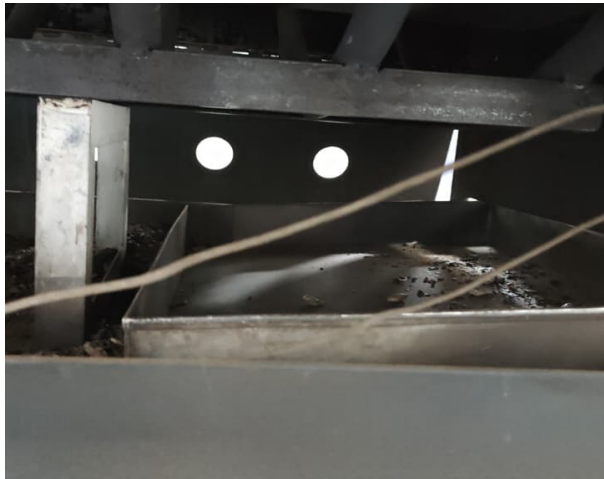
Termocupla dentro de Horno

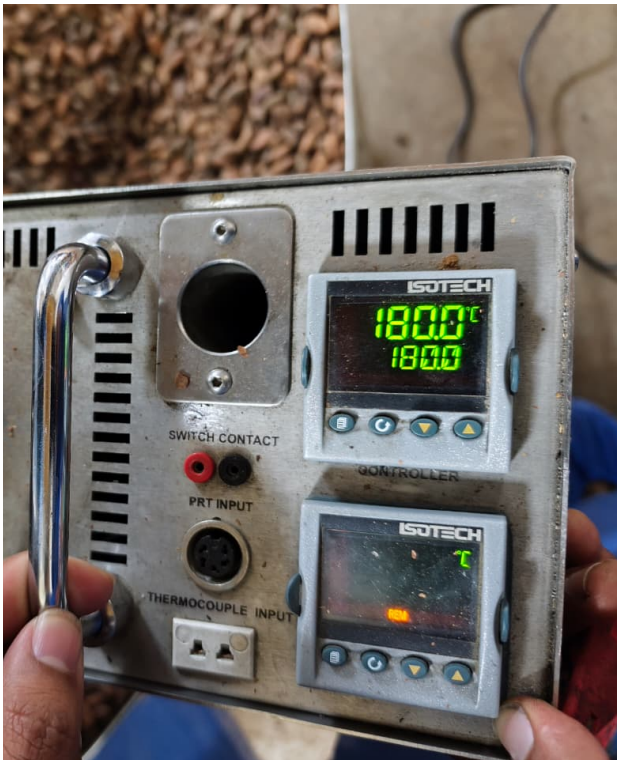
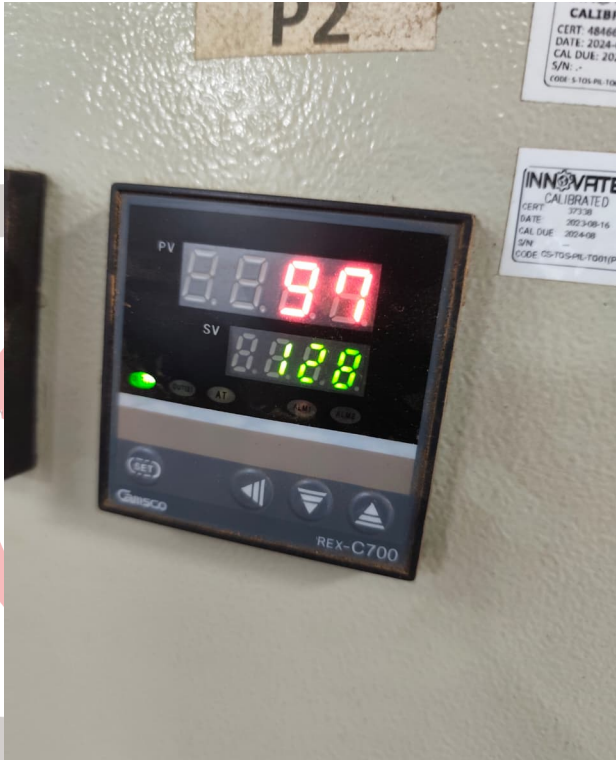
Durante la inspección visual se determina que la termocupla está rota en la unión de medición, lo cual impide que registre la temperatura real en el extremo de contacto. Además, se observó deterioro en la zona de exposición directa a la llama. La vaina protectora presenta desgaste y la unión de medición no está íntegra. En pruebas de funcionamiento dentro del horno, se confirma que la señal de salida refleja la temperatura de la zona donde incide directamente la llama, y no la del punto de control requerido por el proceso, es decir, el sensor reporta valores inestables y

- 5.1. La termocupla tipo K se encuentra en condición no operativa, debido a la rotura de la unión de medición.
- 5.2. La temperatura reportada corresponde al punto de la ruptura en contacto con la llama, y no a la zona de medición establecida en el proceso.
- 5.3. Esta condición puede generar lecturas erróneas y afectar el control térmico del horno, comprometiendo la seguridad y calidad del proceso.

Error en la medición de la termocupla

- 6.1. Sustituir la termocupla dañada por una nueva de iguales características (tipo K, con rango adecuado y protección correspondiente).
- 6.2. Implementar protección adicional (vaina cerámica o metálica) para evitar la exposición directa de la unión a la llama.
- 6.3. Validar las lecturas de la nueva termocupla contra un patrón de referencia para asegurar confiabilidad en la medición.
- 6.4. Después de la instalación de la nueva termocupla, se recomienda realizar un proceso de calibración trazable a patrones certificados, con el fin de garantizar la exactitud de las mediciones y la conformidad con los requerimientos del proceso.
