INFORME DE REVISIÓN TÉCNICA

LABORATORIO DE TERMODINÁMICA

Informe No.:	59809	Fecha de Mantenimiento:	2025-08-07
Propietario:	FUNDACIÓN FAMILIA SALESIANA SALINAS	Técnico de Mantenimiento:	Jonathan Fonseca
Dirección:	SALINAS / EL SALINERITO Y PANSALEOS, GUARANDA (BOLIVAR), ECUADOR

Equipo:	Termocupla/Termopar	Código empresa:	S-TOS-PIL-T001 (P2)
Marca:	*****	Rango:	0 a 180 °C
Modelo:	Tipo K	División de escala:	1 °C
Serie:	*****	Ubicación:	TOSTADORA DE CACAO

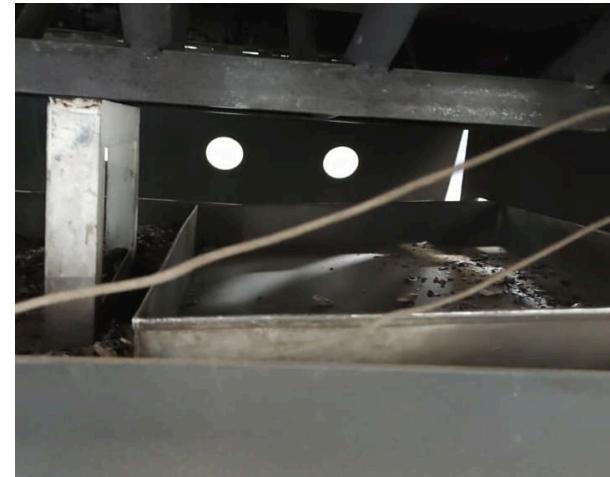
Durante la inspección visual se determina que la termocupla está rota en la unión de medición, lo cual impide que registre la temperatura real en el extremo de contacto. Además, se observó deterioro en la zona de exposición directa a la llama. La vaina protectora presenta desgaste y la unión de medición no está íntegra. En pruebas de funcionamiento dentro del horno, se confirma que la señal de salida refleja la temperatura de la zona donde incide directamente la llama, y no la del punto de control requerido por el proceso, es decir, el sensor reporta valores inestables y

Termocupla dentro de Horno

- 6.1. Sustituir la termocupla dañada por una nueva de iguales características (tipo K, con rango adecuado y protección correspondiente).
- 6.2. Implementar protección adicional (vaina cerámica o metálica) para evitar la exposición directa de la unión a la llama.
- 6.3. Validar las lecturas de la nueva termocupla contra un patrón de referencia para asegurar confiabilidad en la medición.
- 6.4. Despues de la instalación de la nueva termocupla, se recomienda realizar un proceso de calibración trazable a patrones certificados, con el fin de garantizar la exactitud de las mediciones y la conformidad con los requerimientos del proceso.

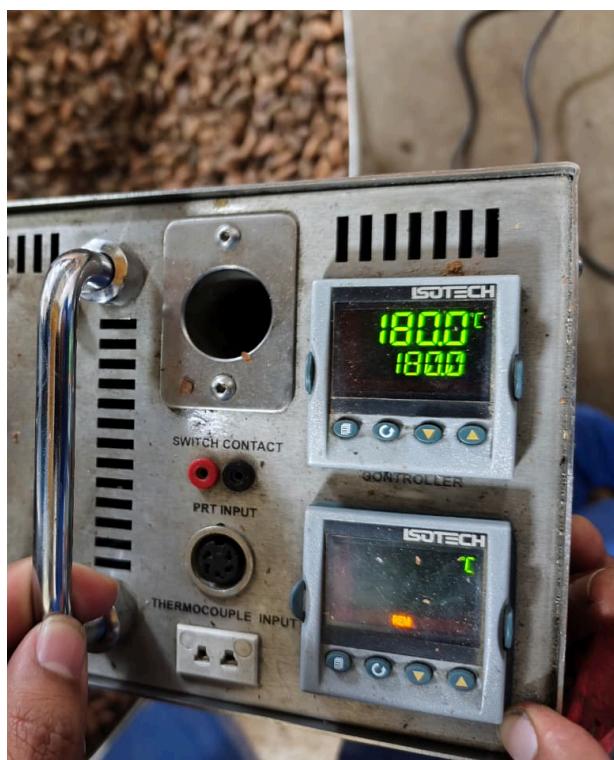
- 5.1. La termocupla tipo K se encuentra en condición no operativa, debido a la rotura de la unión de medición.
- 5.2. La temperatura reportada corresponde al punto de la ruptura en contacto con la llama, y no a la zona de medición establecida en el proceso.
- 5.3. Esta condición puede generar lecturas erróneas y afectar el control térmico del horno, comprometiendo la seguridad y calidad del proceso.

Error en la medición de la termocupla
