# INFORME DE REVISIÓN TÉCNICA

| <b>Informe No.:</b> | 59959.2 | <b>Fecha de Mantenimiento:</b> | 2025-08-19 |

| <b>Equipo:</b> | Balanza | <b>Código empresa:</b> | ***** |
| <b>Marca:</b> | RADWAG | <b>Rango:</b> | 0 a 210 g |

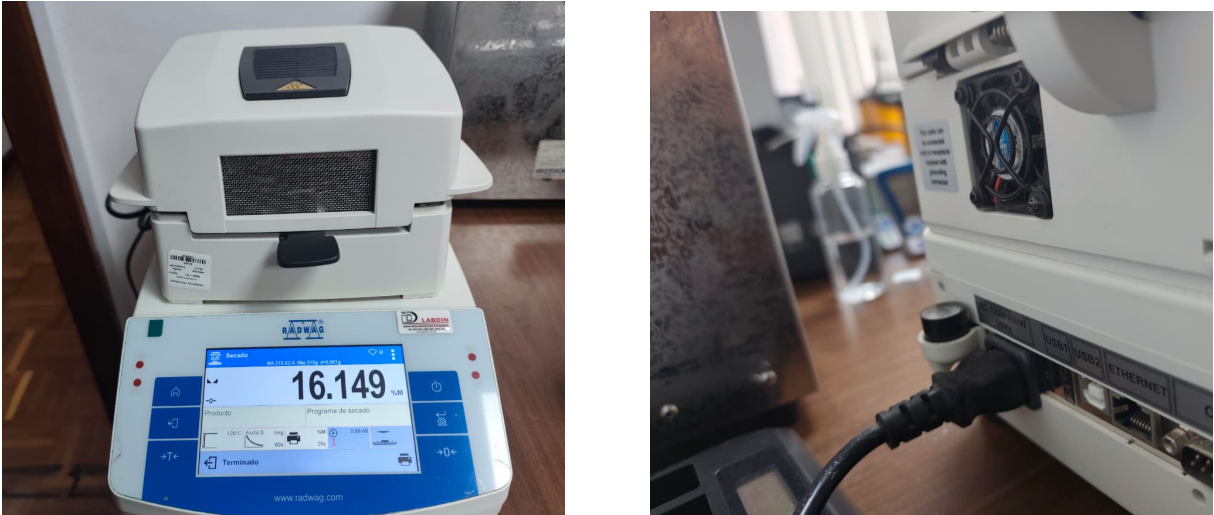
Vista General del equipo.

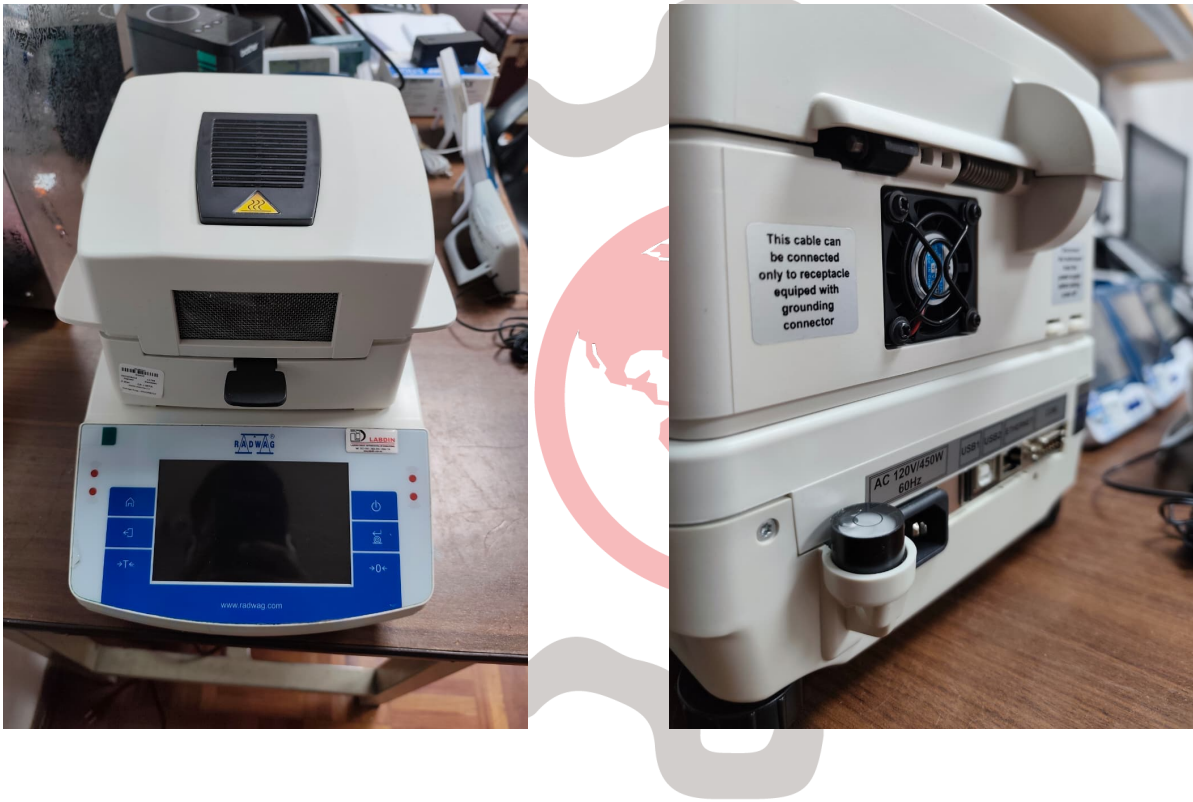
Se identificó exceso de polvo acumulado en la carcasa externa y, especialmente, en el ventilador del sistema de secado. Esta condición podría comprometer la ventilación interna y afectar el rendimiento térmico del equipo. Se procedió con limpieza superficial de la carcasa utilizando paño seco y aire comprimido para retirar polvo externo.

Se realizó desmontaje parcial para acceder al ventilador. Mediante aire comprimido controlado y brocha antiestática se retiraron partículas acumuladas en las aspas y rejilla. Se verificó el correcto giro del ventilador posterior a la limpieza, asegurando un flujo de aire estable y sin ruidos anómalos.
