# INFORME DE MANTENIMIENTO

## REVISIÓN TÉCNICA

| <b>Informe No.:</b> | 60231 | <b>Fecha de Revisión:</b> | 2025-09-02 |

| <b>Equipo:</b> | Medidor de Conductividad + Temperatura | <b>Código empresa:</b> | LMC-06 |

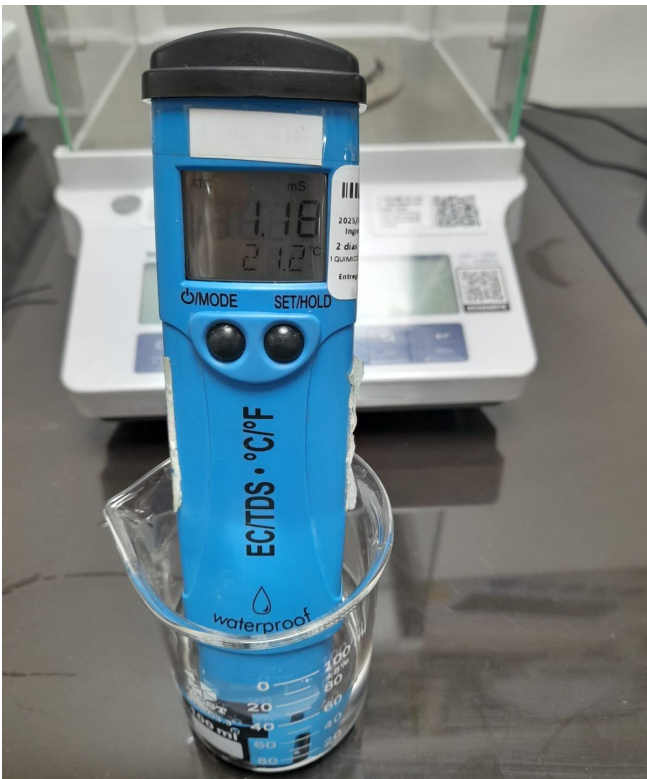
- Con 1314  $\mu\text{S/cm}$ , el equipo registra un valor de 1.18 mS/cm, que corresponde relativamente bien al punto de referencia una vez ajustado (Ver Fig. 1).
- Con 12.88  $\mu\text{S/cm}$ , el equipo registra 6.13  $\mu\text{S/cm}$ , valor incorrecto y que tiende a incrementarse progresivamente sin estabilizarse (Ver Fig. 2).

Figura 1. Lectura relativamente correcta en solución patrón de 1314 µS/cm

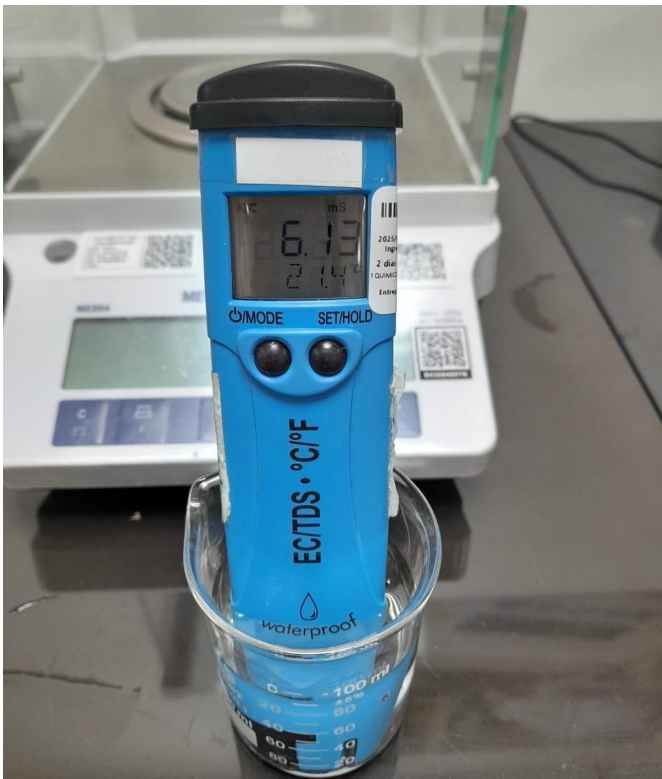
Se efectuó inspección visual y pruebas al sensor de conductividad, determinando que presenta daño en la sonda de contacto. El deterioro es de carácter irreparable y compromete directamente la funcionalidad de la medición.

5.5. Debido al daño detectado en la sonda, se concluye que el equipo no es apto para uso metrológico ni operativo.

Figura 2. Lectura incorrecta en solución patrón de 12.88 µS/cm.
