INFORME DE MANTENIMIENTO

REVISIÓN TÉCNICA

Informe No.:	60231	Fecha de Revisión:	2025-09-02
Propietario:	GLOBALCHEM QUÍMICOS INDUSTRIALES Y AGRÍCOLAS CIA. LTDA.	Técnico de Mantenimiento:	Jonathan Fonseca
Dirección:	CALLE N74C E4-62 Y AVENIDA ELOY ALFARO, QUITO, PICHINCHA

Equipo:	Medidor de Conductividad + Temperatura	Código empresa:	LMC-06
Marca:	HANNA INSTRUMENTS	Rango:	0 a 3999 µS/cm 0 a 60 °C
Modelo:	HI98312	División de escala:	1 µS/cm 0.1 °C
Serie:	06260152101	Ubicación:	Laboratorio

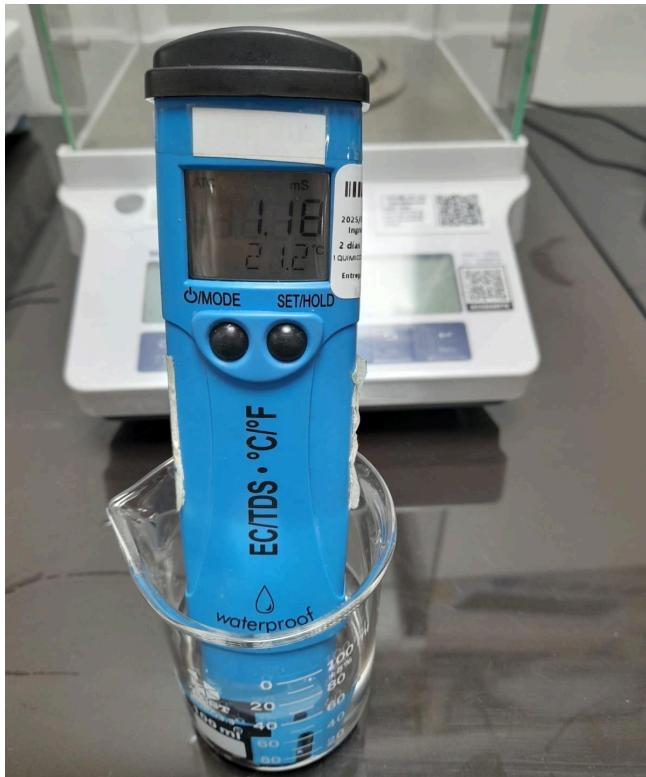
- Con 1314 $\mu\text{S}/\text{cm}$, el equipo registra un valor de 1.18 mS/cm , que corresponde relativamente bien al punto de referencia una vez ajustado (Ver Fig. 1).
- Con 12.88 $\mu\text{S}/\text{cm}$, el equipo registra 6.13 $\mu\text{S}/\text{cm}$, valor incorrecto y que tiende a incrementarse progresivamente sin estabilizarse (Ver Fig. 2).

Figura 1. Lectura relativamente correcta en solución patrón de 1314 µS/cm

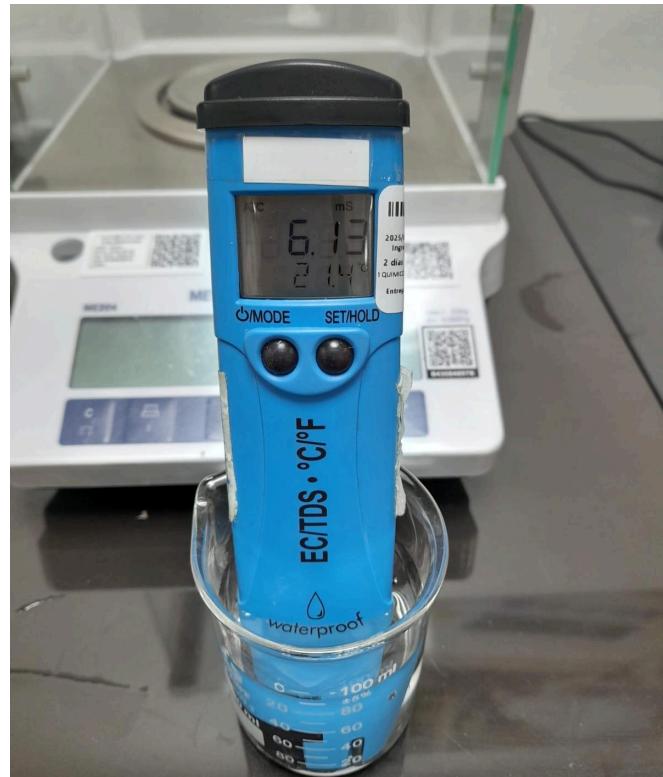
Asimismo, se accedió al menú de calibración y se constató que no es posible ajustar ni corregir las lecturas en estos rangos, lo que limita la recuperación funcional del instrumento.

- 5.1. El equipo enciende y muestra lecturas en pantalla, pero no responde adecuadamente a variaciones de conductividad.
- 5.2. El valor de referencia de 1314 $\mu\text{S}/\text{cm}$ se aproxima a lo esperado, aunque con un ajuste previo, mientras que en el punto de 12.88 $\mu\text{S}/\text{cm}$ se obtiene una lectura de 6.13 $\mu\text{S}/\text{cm}$ que aumenta de forma inestable, evidenciando un comportamiento anómalo.
- 5.3. Tras la limpieza de contactos, no se evidenció mejoría en la precisión ni estabilidad de las mediciones.
- 5.4. El menú de calibración no permite realizar ajustes ni correcciones suficientes, lo que imposibilita compensar los errores detectados.

Figura 2. Lectura incorrecta en solución patrón de 12.88 µS/cm.
