# INFORME DE REVISIÓN TÉCNICA

## LABORATORIO DE VARIABLES ELÉCTRICAS

| Informe No.: | 60487 | Fecha de Revisión: | 2025-09-10 |

| Equipo: | Multímetro | Código empresa: | ***** |

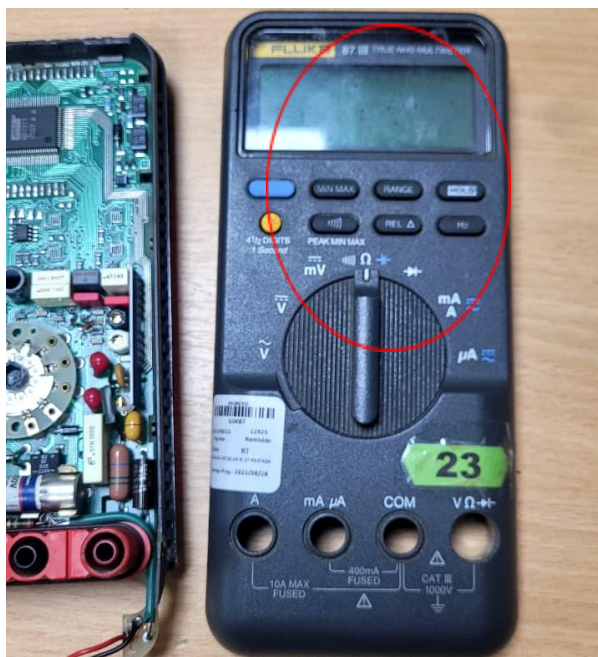
**Resultados 2do Nivel:** La placa electrónica del multímetro se encuentra en buen estado tanto sus componentes como sus canales de distribución por todo el circuito, además, se usó una fuente para el encendido del equipo, el cual, se logro encender pero no se visualizaba valores sino destellos de lo que

**Figura 1. Vista de la placa electrónica como de su pantalla.**

- a) Se debería arreglar la pantalla del mismo modelo Fluke, además de su contacto con la placa electrónica para que pueda funcionar de manera correcta.
- b) Se debe usar componentes del mismo modelo debido a la compatibilidad que tienen los equipos Fluke son únicos.

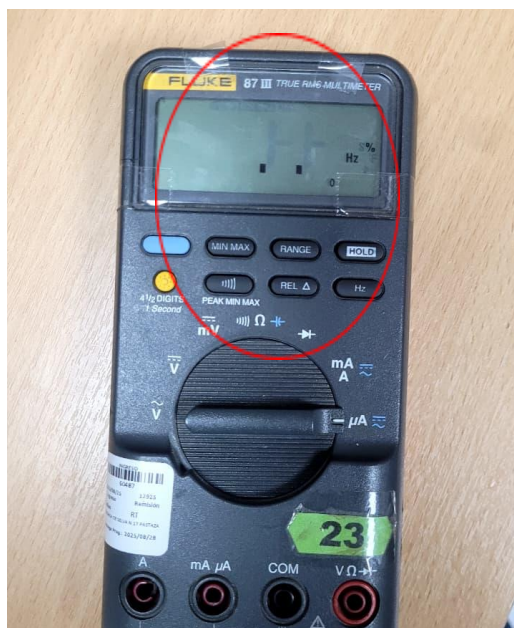
era el menú del multímetro, esto debido a que la pantalla no hace buen contacto con la placa. Se verificó el estado de la pantalla del multímetro y se encontró que no funciona correctamente, debido a que internamente líneas que presentan el menú no se muestran completamente.

**Figura 2. Visualización de la pantalla.**

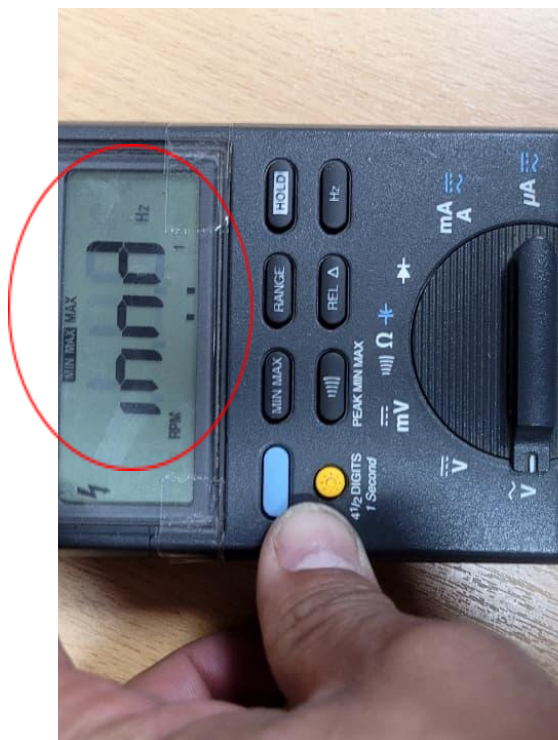
**Figura 3. Visualización incompleta de la pantalla.**

- a) Se recomienda dar de baja.
