# INFORME DE REVISIÓN TÉCNICA

## LABORATORIO DE VARIABLES ELÉCTRICAS

Informe No.:	60487	Fecha de Revisión:	2025-09-10
Propietario:	BRIGADA DE SELVA N 17 PASTAZA	Técnico de Mantenimiento:	Tec. Mauricio Landívar
Dirección:	AV. PADRE LUIS JACOME S/N, SHELL, PASTAZA

Equipo:	Multímetro	Código empresa:	*****
Marca:	Fluke	Rango:	1000 VAC; 1000 VDC; 500 MΩ; 10 AAC; 10 ADC
Modelo:	87 III	División de escala:	0.1 mV; 0,1 mA; 0,0001 Ω
Serie:	75440262	Ubicación:	*****

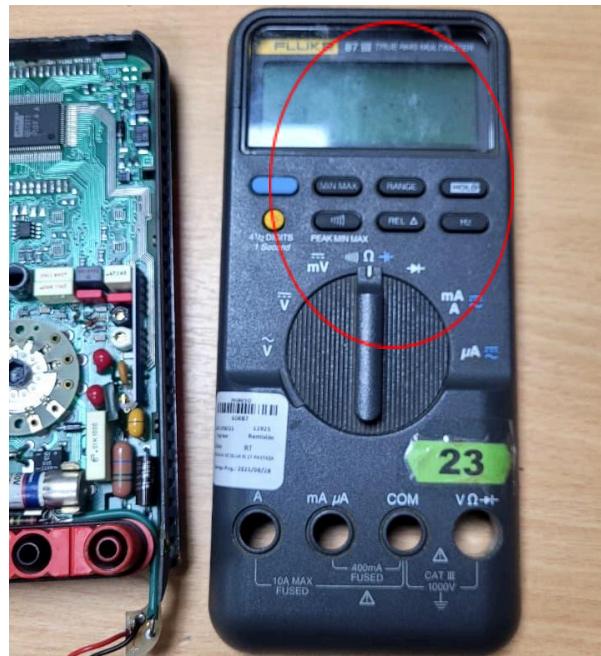
**Resultados 2do Nivel:** La placa electrónica del multímetro se encuentra en buen estado tanto sus componentes como sus canales de distribución por todo el circuito, además, se usó una fuente para el encendido del equipo, el cual, se logró encender pero no se visualizaba valores sino destellos de lo que

Figura 1. Vista de la placa electrónica como de su pantalla.

- a) Se debería arreglar la pantalla del mismo modelo Fluke, además de su contacto con la placa electrónica para que pueda funcionar de manera correcta.
- b) Se debe usar componentes del mismo modelo debido a la compatibilidad que tienen los equipos Fluke son únicos.

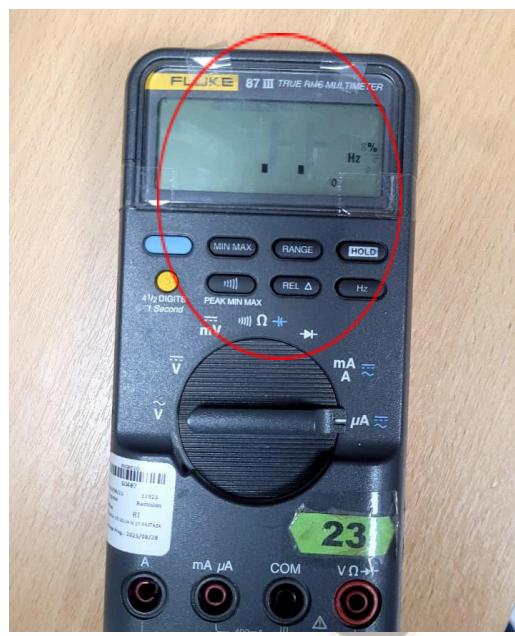
era el menú del multímetro, esto debido a que la pantalla no hace buen contacto con la placa. Se verificó el estado de la pantalla del multímetro y se encontró que no funciona correctamente, debido a que internamente líneas que presentan el menú no se muestran completamente.

Figura 2. Visualización de la pantalla.

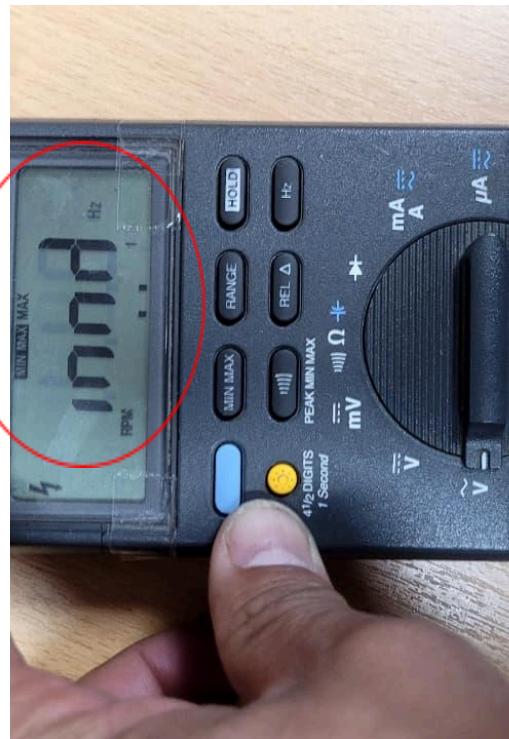
**Figura 3. Visualización incompleta de la pantalla.**

- a) Se recomienda dar de baja.
