INFORME DE REVISIÓN TÉCNICA

LABORATORIO DE VARIABLES ELÉCTRICAS

Informe No.:	60488	Fecha de Revisión:	2025-09-10
Propietario:	BRIGADA DE SELVA N 17 PASTAZA	Técnico de Mantenimiento:	Tec. Mauricio Landívar
Dirección:	AV. PADRE LUIS JACOME S/N, SHELL, PASTAZA

Equipo:	Multímetro	Código empresa:	*****
Marca:	Fluke	Rango:	1000 VAC; 1000 VDC; 500 MΩ; 10 AAC; 10 ADC
Modelo:	87 V	División de escala:	0.1 mV; 0,1 mA; 0,0001 Ω
Serie:	35950097	Ubicación:	*****

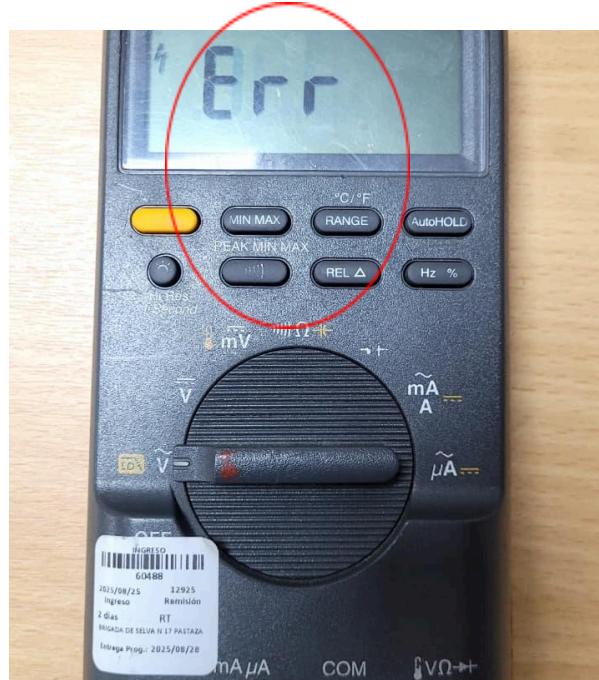
Resultados 2do Nivel: La placa electrónica del multímetro se encuentra en buen estado tanto sus componentes como sus canales de distribución por todo el circuito. Pero el multímetro marcaba un mensaje de error "F8-Err" el cual nos indica "Modelo no válido. Haga reparar el multímetro", que se debe entregar directamente a su proveedor qué es Fluke, esto debido que puede tener un problema en su programación y solo pueden solucionar el proveedor.

Figura 1. Mensaje del multímetro.

- a) Se recomienda dar de baja.

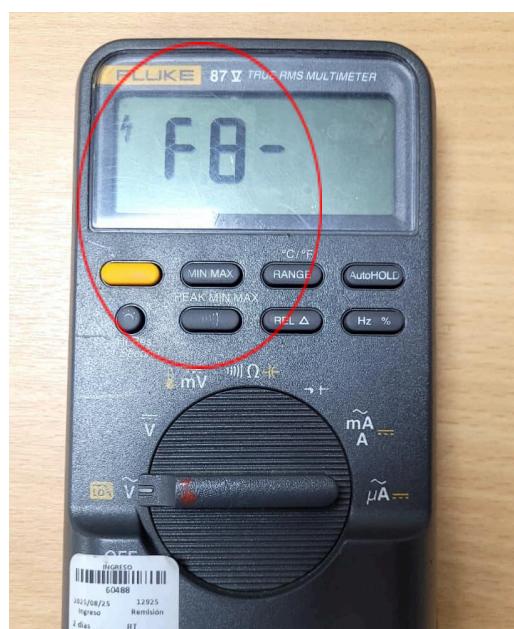
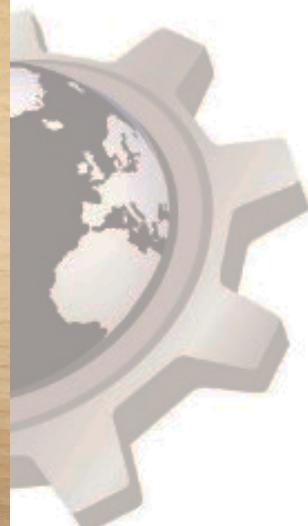
Figura 2. Error que presenta el multímetro.
