# INFORME DE REVISIÓN TÉCNICA

Informe No.:	60774	Fecha de Revisión:	2025-12-01
Propietario:	Nicolas Miranda	Técnico de Mantenimiento:	Ing. Patricio Llerena
Dirección:	SANGOLQUÍ, SANGOLQUÍ, PICHINCHA

Equipo:	Medidor de Humedad de Granos	Código empresa:	*****
Marca:	DICKEY-John	Rango:	(5 a 45)°C (5 a 95)%HR
Modelo:	Mini GAC Plus	División de escala:	0.1 °C / 0.1%HR
Serie:	01R-15830	Ubicación:

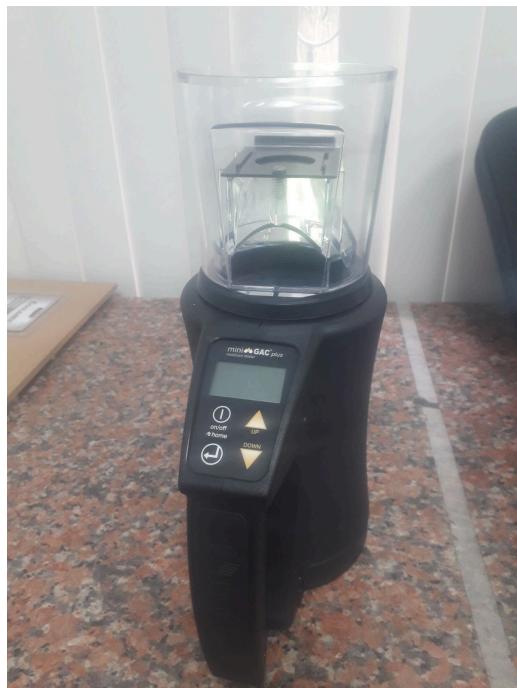
**Resultados 1er Nivel:** En esta etapa se pudo identificar que el equipo funciona correctamente y no presenta ningún tipo de daño en su parte superficial o externa.

Equipo en Perfectas Condiciones

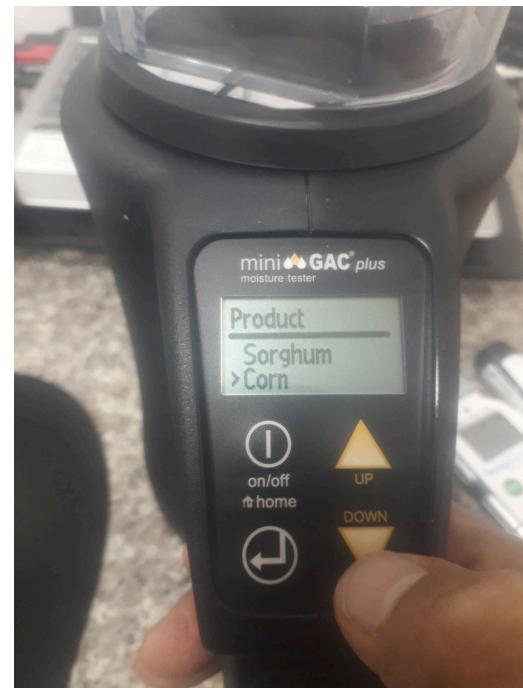
**Resultados 2do Nivel:** Se revisa el software del equipo y se verifica si el mismo posee en el menú de los tipos de granos el solicitado por el cliente (en este caso Café).

Se pudo evidenciar que el equipo no posee este tipo de Grano(Café) para proceder con la calibración respectiva. En este caso se trata de configurar el equipo para que pueda tener en su menú de tipo de granos el requerido por el cliente (en este caso Café) para lo cual se realizan los siguientes pasos:

Revisión del Menú de tipo de granos

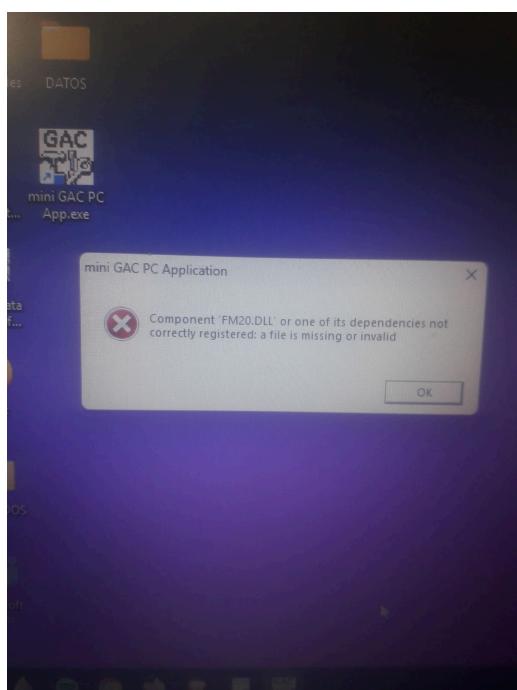
4. Una vez instalado el software se procede a ejecutarlo y se obtiene un error
5. Con este antecedente procedemos a contactarnos directamente con el fabricante del equipo, el cuál nos envía una serie de pasos a seguir en los que incluye la instalación del software y de otros archivos para corregir el inconveniente.

6. Se procede a seguir los pasos tal cuál nos indica el Fabricante.
7. Se vuelve a ejecutar el Software del equipo y se sigue teniendo el mismo error
8. Nos contactamos nuevamente con el fabricante del equipo para indicarle el inconveniente

Error al ejecutar el Software

6.1. Si el equipo se requiere calibrar en el grano específico solicitado por el cliente (Café), se debería esperar hasta que el nuevo Software este disponible y ver si en este caso es posible configurar el equipo para este grano específico.
