# INFORME DE MANTENIMIENTO

## REVISIÓN TÉCNICA

| <b>Informe No.:</b> | 60799 | <b>Fecha de Revisión:</b> | 2025-09-09 |

| <b>Equipo:</b> | Tensiómetro industrial | <b>Código empresa:</b> | ***** |

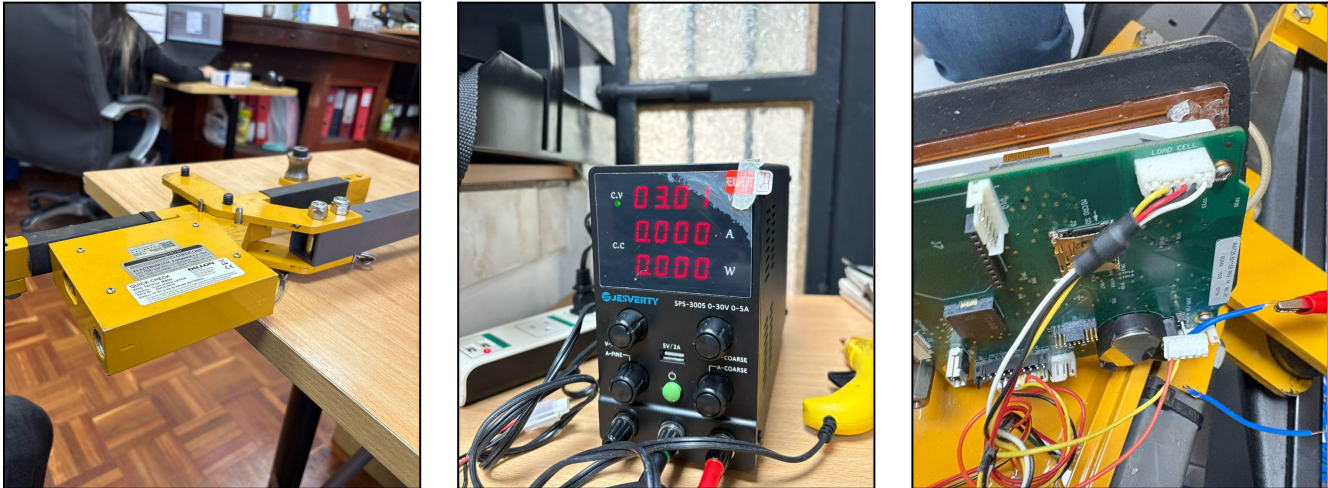
Fig. 1 Revisión técnica

Al realizar la inspección interna del equipo, se evidenció la presencia de roturas en algunas piezas internas, lo cual compromete la integridad de ciertos componentes mecánicos y electrónicos. Estas anomalías sugieren que el daño podría estar relacionado con golpes, manipulación inadecuada o desgaste.

Durante las pruebas prácticas el equipo no enciende al ser energizado, incluso utilizando una fuente de poder externa adecuada. Se realizaron intentos de encendido, pero el display y el sistema de medición permanecen inactivos. Esto confirma que el fallo persiste en la etapa de alimentación o distribución de energía hacia los circuitos principales.
