INFORME DE MANTENIMIENTO

REVISIÓN TÉCNICA

Informe No.:	60799	Fecha de Revisión:	2025-09-09
Propietario:	GEOPETSA SERVICIOS PETROLEROS S.A.	Técnico de Mantenimiento:	Ing. Isaac Calle
Dirección:	Av. Amazonas N39-123 y Jose Arizaga, QUITO, PICHINCHA

Equipo:	Tensiómetro industrial	Código empresa:	*****
Marca:	DILLON	Rango:	(0 a 10000) Lbf
Modelo:	*****	División de escala:	1 Lbf
Serie:	DWTM105557	Ubicación:	Laboratorio

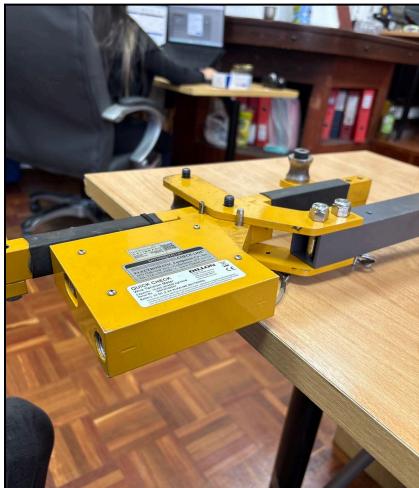
Fig. 1 Revisión técnica

Al realizar la inspección interna del equipo, se evidenció la presencia de roturas en algunas piezas internas, lo cual compromete la integridad de ciertos componentes mecánicos y electrónicos. Estas anomalías sugieren que el daño podría estar relacionado con golpes, manipulación inadecuada o desgaste.

Las piezas dañadas representan un factor de riesgo para el correcto funcionamiento del tensímetro y requieren reemplazo o reparación inmediata.

Durante las pruebas prácticas el equipo no enciende al ser energizado, incluso utilizando una fuente de poder externa adecuada. Se realizaron intentos de encendido, pero el display y el sistema de medición permanecen inactivos. Esto confirma que el fallo persiste en la etapa de alimentación o distribución de energía hacia los circuitos principales.

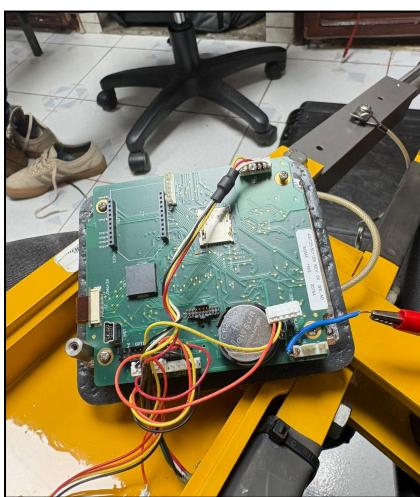
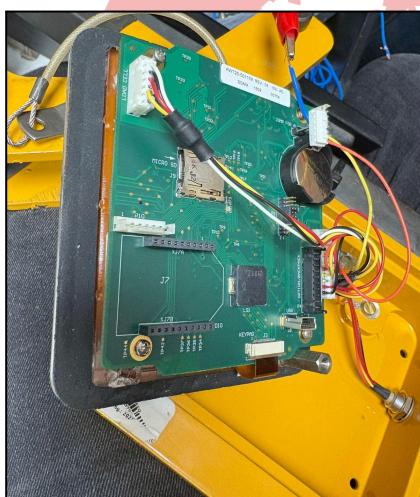
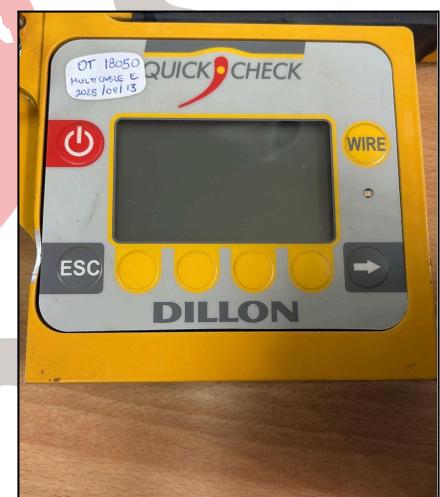
Fig. 2 Revisión placa base

Se inspeccionaron visualmente las placas electrónicas, pistas de circuito, sensores internos y puntos de conexión. No se evidencian pistas abiertas, quemaduras, componentes fisurados, capacitores inflados ni soldaduras frías a simple vista. Sin embargo, esta revisión es preliminar y no descarta fallas internas en componentes electrónicos de control o alimentación.

5.1. El equipo presenta falla total de encendido, originada en la etapa de alimentación eléctrica interna, donde se evidencia una interrupción en el flujo de energía hacia los circuitos principales.

5.3. El diagnóstico sugiere que la conexión de la alimentación o su circuito asociado está comprometido, posiblemente debido a daño en el módulo de potencia, reguladores de voltaje o fusibles electrónicos.

- 6.1. Se sugiere enviar el equipo al servicio técnico autorizado o directamente al fabricante para una inspección y ajuste especializado DILLON.
- 6.2. Evaluar la sustitución completa del módulo de alimentación interna en lugar de reparaciones parciales, debido a que la intervención puntual podría no garantizar estabilidad futura.
- 6.3. Considerar que la reparación es de costo elevado, por lo cual se debe comparar económicamente con la adquisición de un equipo nuevo o reacondicionado.
