# INFORME DE REVISIÓN TÉCNICA

## LABORATORIO DE MANTENIMIENTO

| Informe No.: | 60804 | Fecha de Revisión: | 2025-09-03 |

| Equipo: | Balanza | Código empresa: | QSI-UPA-BAL-07 |

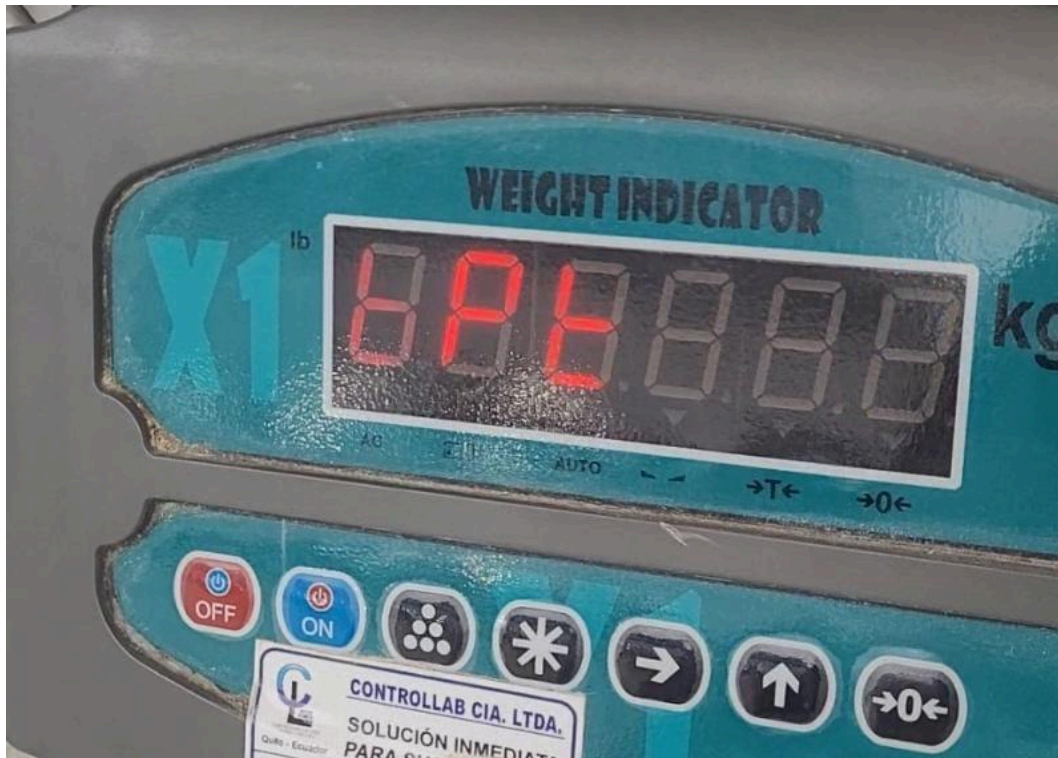
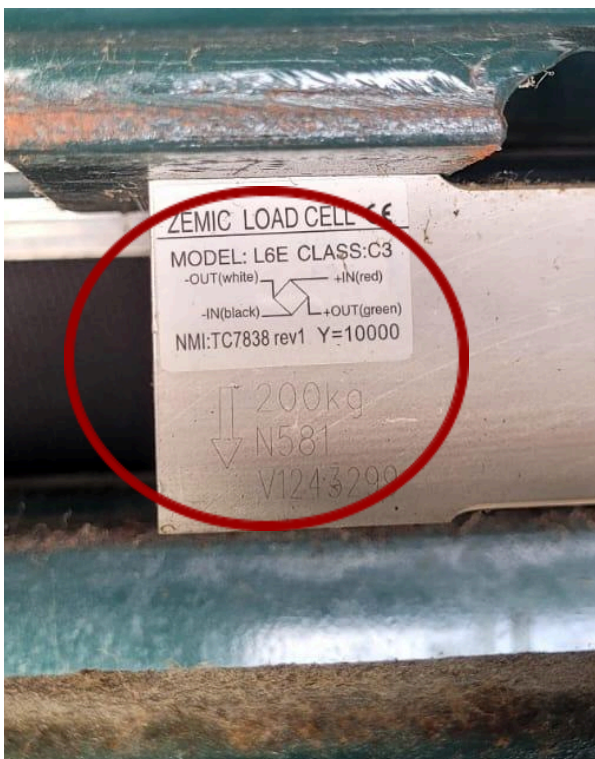
**Resultados 2do Nivel:** Al momento de probar el equipo se encuentra que la balanza no se mantiene estable en las medidas alcanzadas, refleja valores falsos y al momento de retirar el peso no mantiene la Tara en 0. En busca del daño del equipo se determina que la celda de carga tiene un daño interno que está provocando estas variaciones y lectura incorrectas.

Luego de la revisión se determina el daño de la celda de carga como la razón principal de la avería.

El manual del equipo indica que el error **(BPT 0)** refiere a un daño en la celda de carga o daño en su conexión eléctrica a la placa principal. Este daño pudo ser provocado (pero no se limita) por una sobrecarga de peso en la celda.

Celda de carga afectada.

- 6.1. Reparar la celda de carga no garantiza que el equipo se mantenga útil por un periodo prolongado de tiempo.
- 6.2 Debido al daño de la celda de carga se recomienda dar de baja el equipo y reemplazarlo.

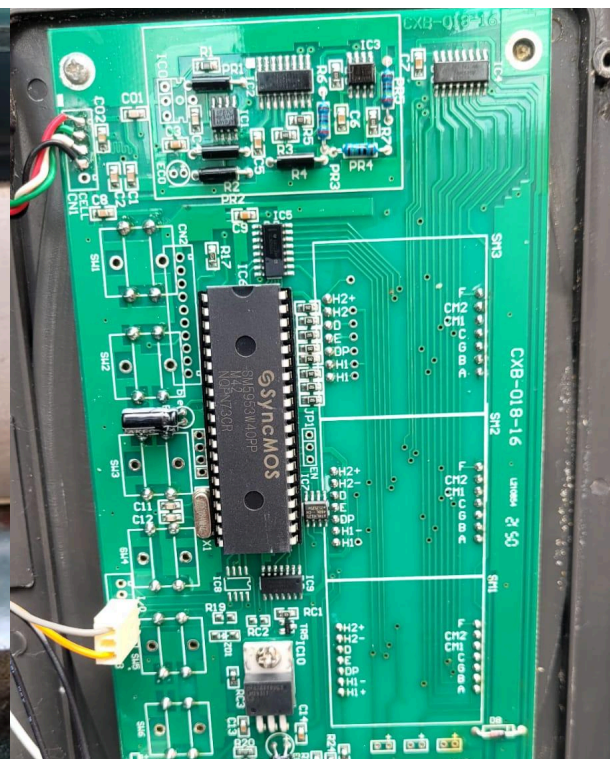
Conexiones eléctricas sin novedad
