INFORME DE REVISIÓN TÉCNICA

Informe No.:	60804	Fecha de Revisión:	2025-09-03
Propietario:	QSI ECUADOR S.A.	Técnico de Mantenimiento:	Jonathan Fonseca
Dirección:	KM 14.5 VÍA A DAULE- GUAYAQUIL

Equipo:	Balanza	Código empresa:	QSI-UPA-BAL-07
Marca:	CAS	Rango:	(0 a 60) kg
Modelo:	X1	División de escala:	0.005 kg
Serie:	XH22020011593	Ubicación:	UPA

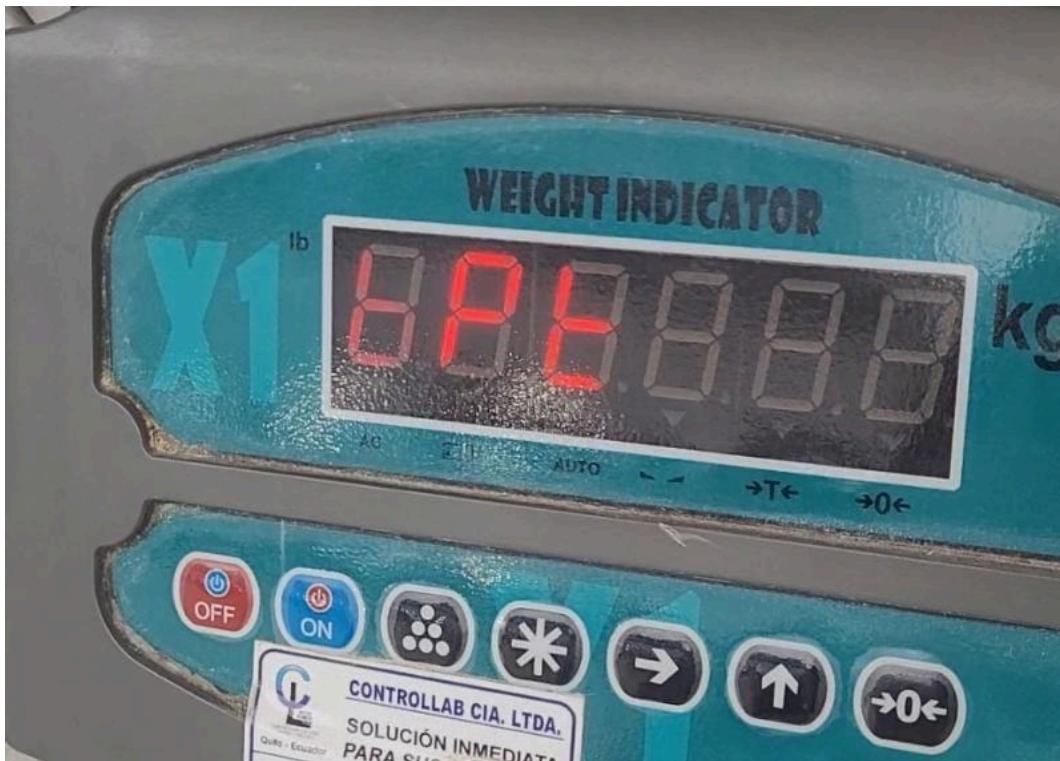
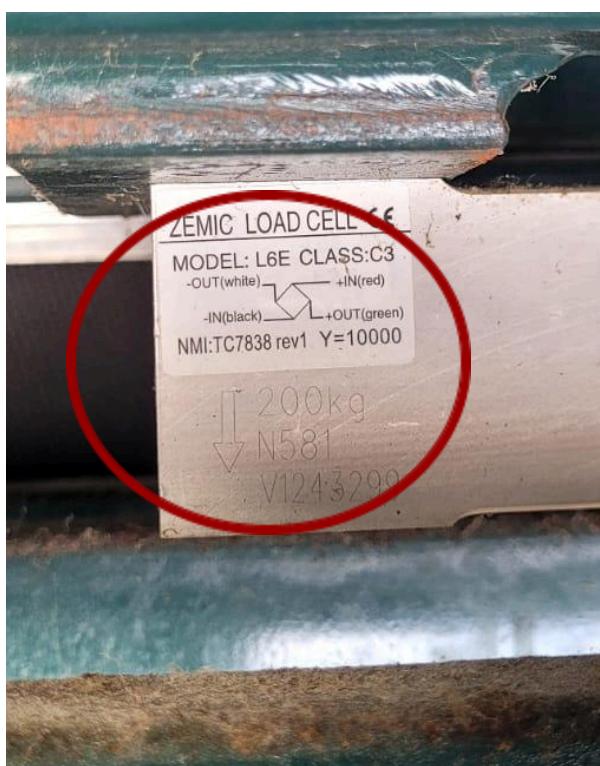
Resultados 2do Nivel: Al momento de probar el equipo se encuentra que la balanza no se mantiene estable en las medidas alcanzadas, refleja valores falsos y al momento de retirar el peso no mantiene la Tara en 0. En busca del daño del equipo se determina que la celda de carga tiene un daño interno que está provocando estas variaciones y lectura incorrectas.

Luego de la revisión se determina el daño de la celda de carga como la razón principal de la avería.

El manual del equipo indica que el error (**BPT 0**) refiere a un daño en la celda de carga o daño en su conexión eléctrica a la placa principal. Este daño pudo ser provocado (pero no se limita) por una sobrecarga de peso en la celda.

Celda de carga afectada.

- 6.1. Reparar la celda de carga no garantiza que el equipo se mantenga útil por un periodo prolongado de tiempo.
- 6.2 Debido al daño de la celda de carga se recomienda dar de baja el equipo y reemplazarlo.

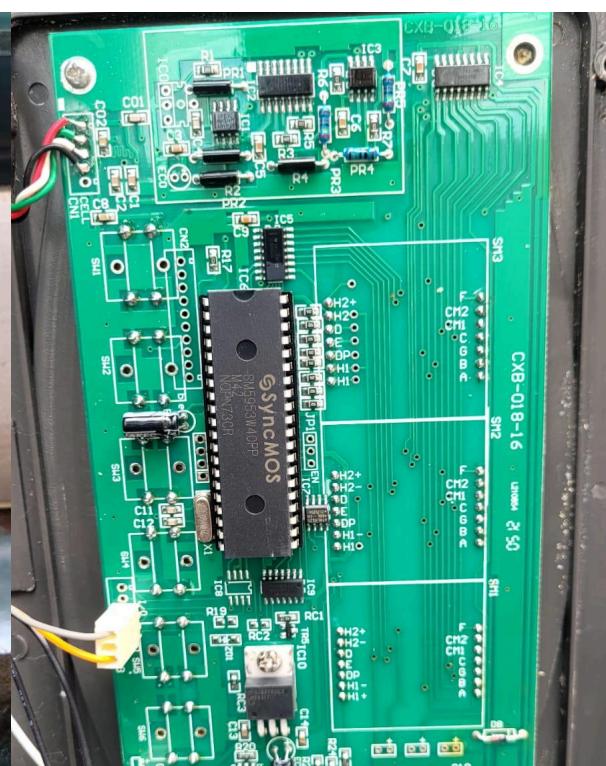
Conexiones eléctricas sin novedad
