# INFORME DE MANTENIMIENTO

## REVISIÓN TÉCNICA

| <b>Informe No.:</b> | 61042 | <b>Fecha de Revisión:</b> | 2025-10-30 |

| <b>Equipo:</b> | Analizador de Gases | <b>Código empresa:</b> | ***** |

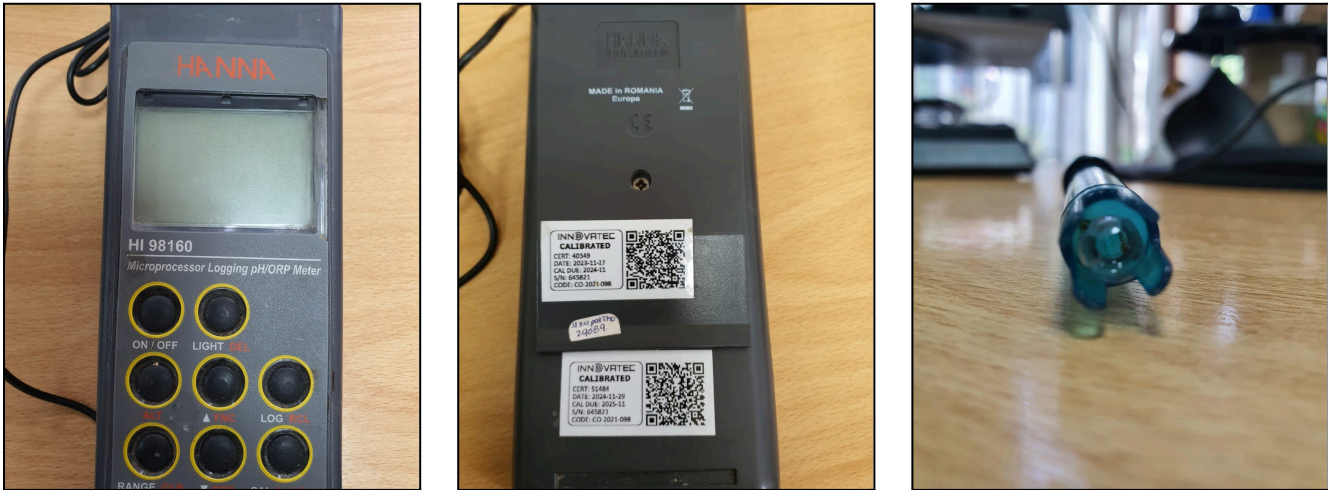
Fig. 1 Vista general del equipo

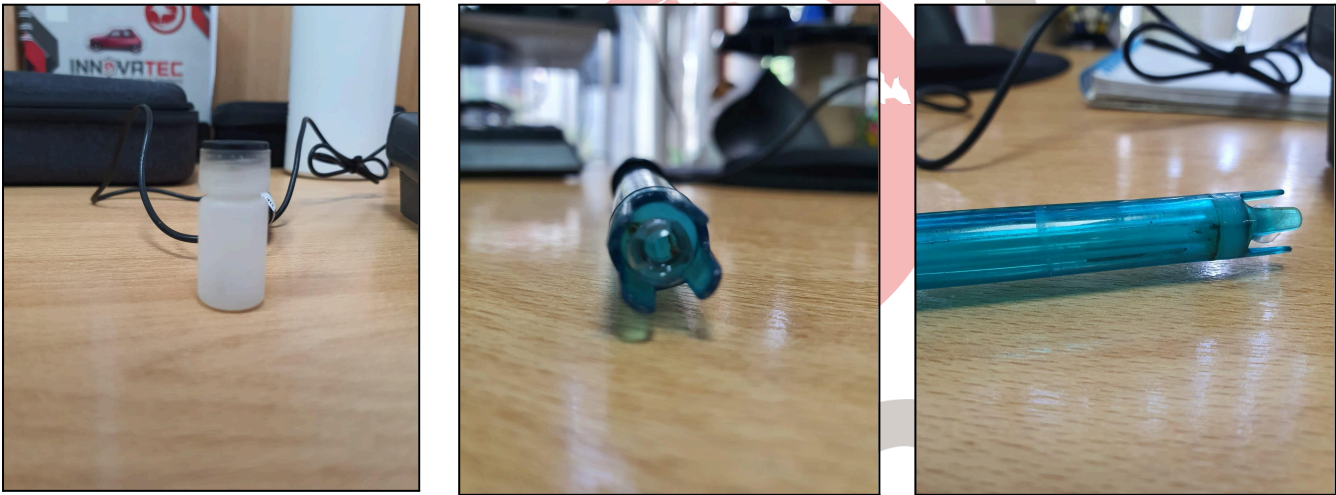
Fig. 2 Electrodo
