# INFORME DE MANTENIMIENTO

| <b>Informe No.:</b> | 61042 | <b>Fecha de Revisión:</b> | 2025-10-30 |

| <b>Equipo:</b> | Analizador de Gases | <b>Código empresa:</b> | ***** |
| <b>Modelo:</b> | SICA 2306NDSC | <b>División de escala:</b> | 1 CO; 1 CO <sub>2</sub> |

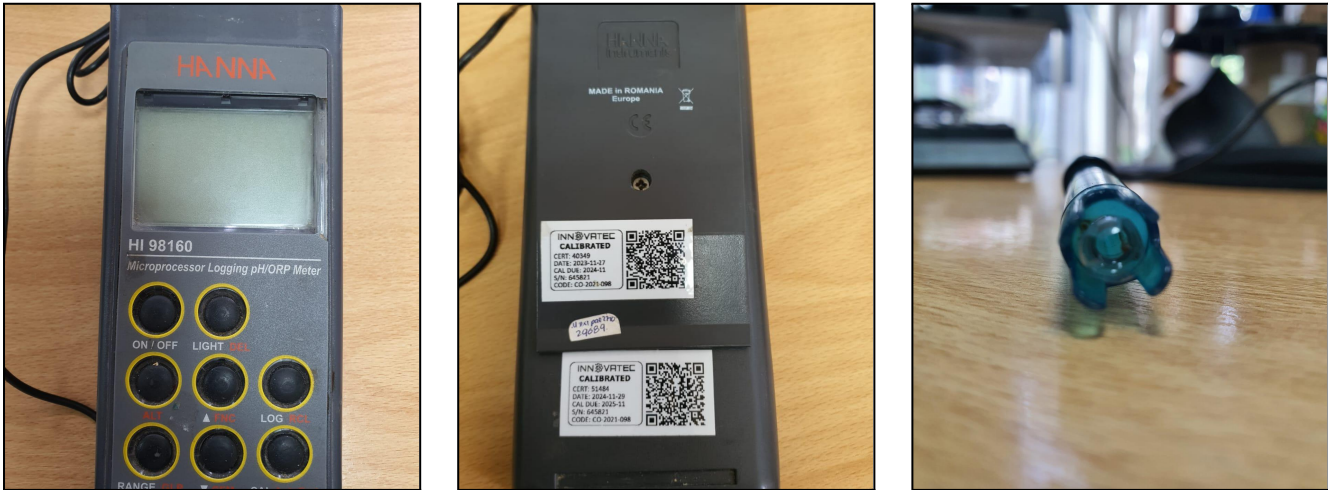
Fig. 1 Vista general del equipo

Se verifica que el equipo presenta un buen estado físico general. La carcasa externa no muestra fisuras, daños mecánicos ni signos de exposición a agentes contaminantes que puedan comprometer su integridad. Los conectores externos y la pantalla de visualización se encuentran limpios y sin deterioro aparente.
