INFORME DE MANTENIMIENTO PREVENTIVO BÁSICO

Informe No.:	61504.1	Fecha de Mantenimiento:	2025-11-27
Propietario:	AVIANCA - ECUADOR S.A.	Técnico de Mantenimiento:	Ing. Isaac Calle
Dirección:	Luis Tamayo N24-33 Y Baquerizo Moreno

Equipo:	HANDLING TOOL	PartNumber:	1324A
Marca:	DEDIENNE - AEROSPACE	R:	R4558225
Modelo:	1324A	Interval:	365 days
Serie:	112430001000-013	Ubicación:	*****

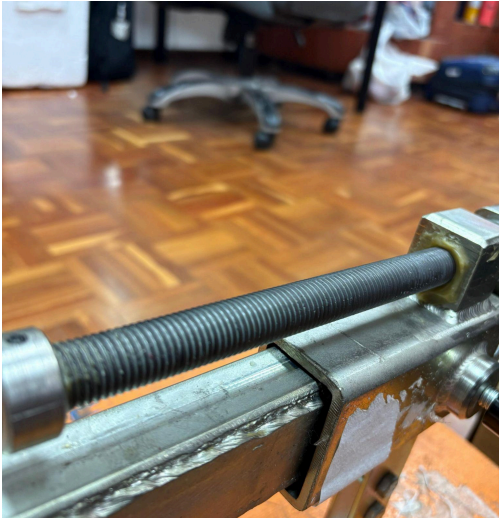
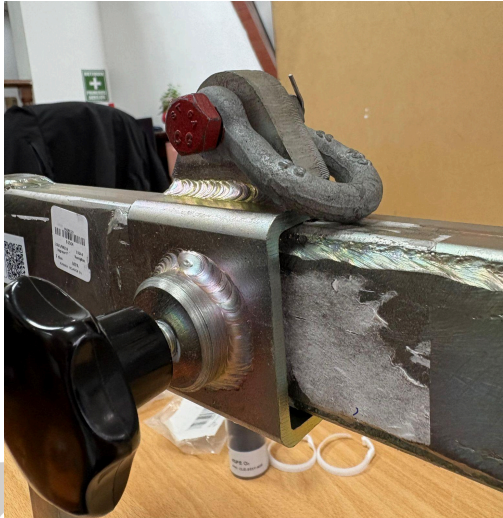
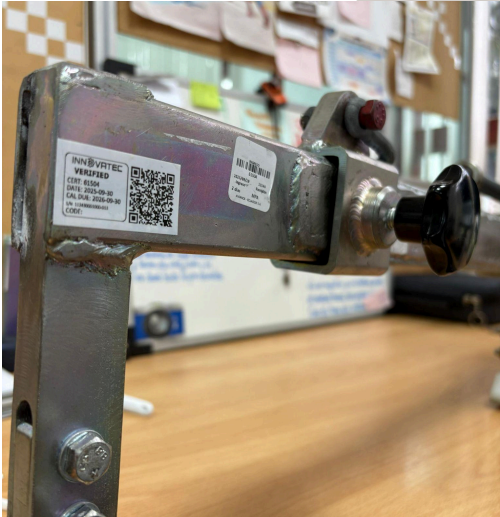
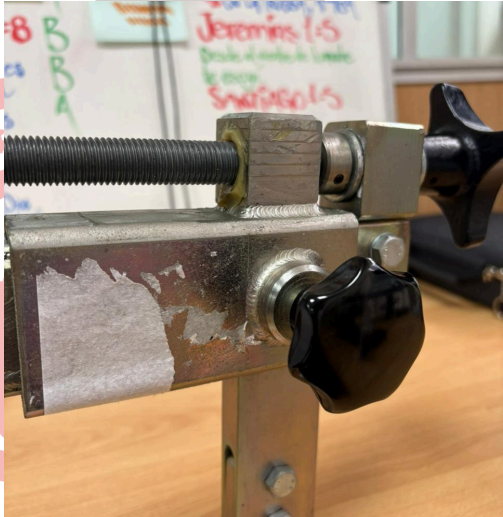
Las imágenes presentadas corresponden al registro fotográfico del equipo durante el mantenimiento preventivo básico.
