# INFORME DE MANTENIMIENTO PREVENTIVO BÁSICO

| <b>Informe No.:</b> | 61505.1 | <b>Fecha de Mantenimiento:</b> | 2025-11-27 |

| <b>Equipo:</b> | HANDLING TOOL | <b>PartNumber:</b> | 1324A |
| <b>Marca:</b> | DEDIENNE - AEROSPACE | <b>R:</b> | R4558325 |

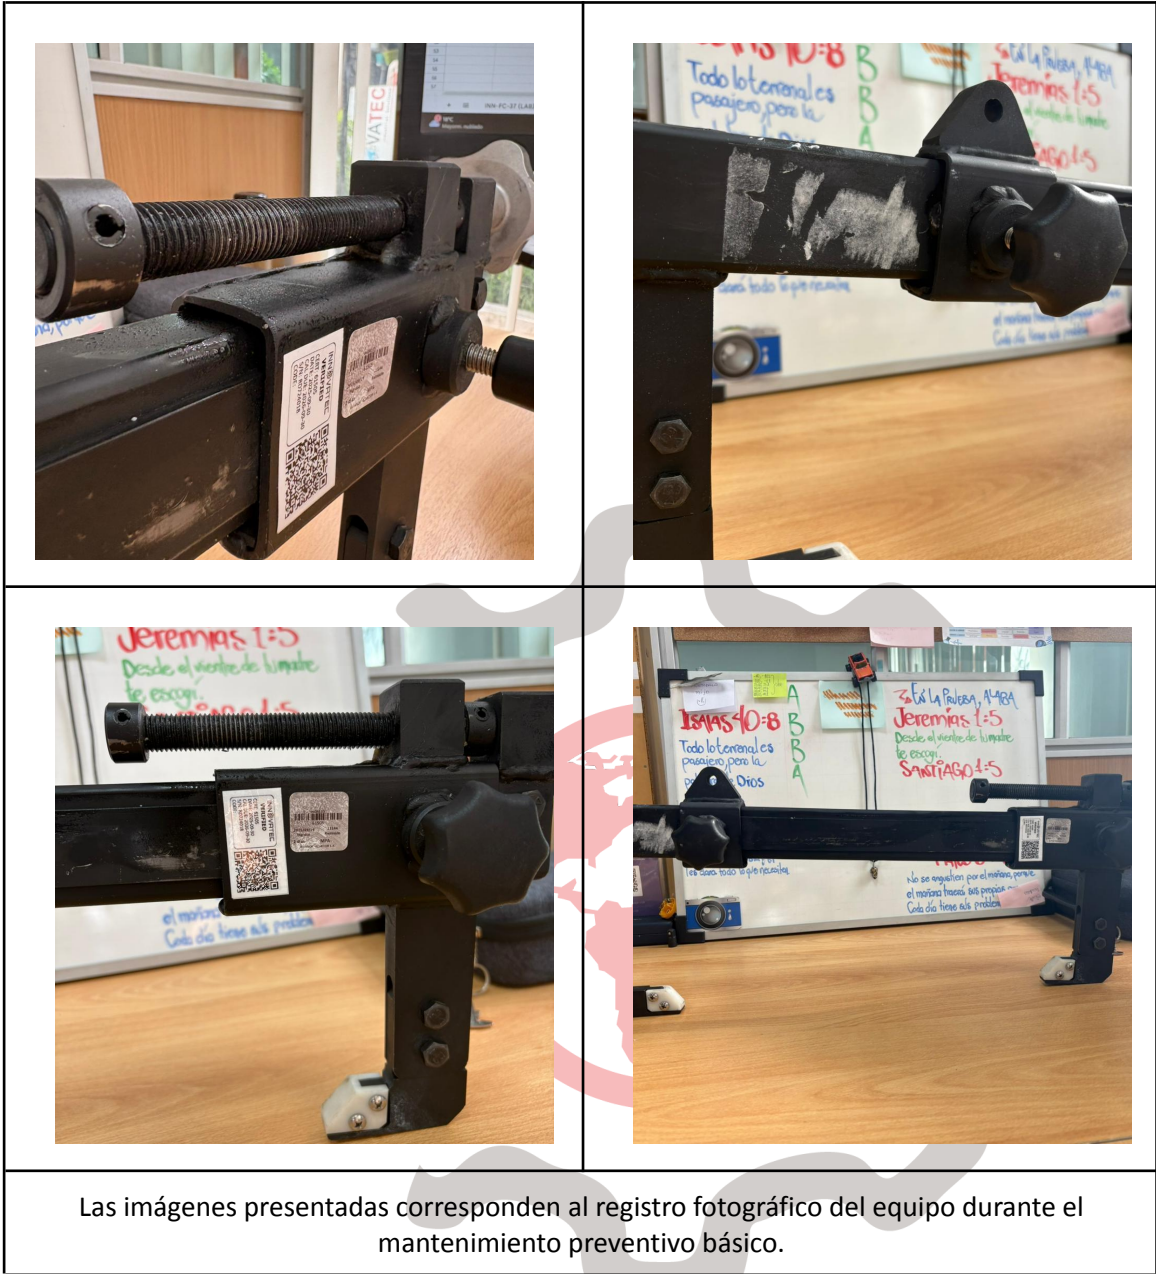
8. Anexo Fotográfico

Equipo: RIESTER

N.º de Serie: INN-39470
