INFORME DE MANTENIMIENTO

REVISIÓN TÉCNICA

Informe No.:	61578	Fecha de Revisión:	2025-09-29
Propietario:	SAYBOLT ECUADOR S.C.	Técnico de Mantenimiento:	Ing. Isaac Calle
Dirección:	AV. AMAZONAS N34-33 Y AZUAY, QUITO, PICHINCHA

Equipo:	Termómetro Digital	Código empresa:	*****
Marca:	THERMOPROBE	Rango:	(-10 a 180) °C
Modelo:	HI TP-8	División de escala:	0.1 °C
Serie:	8-1697	Ubicación:	Laboratorio

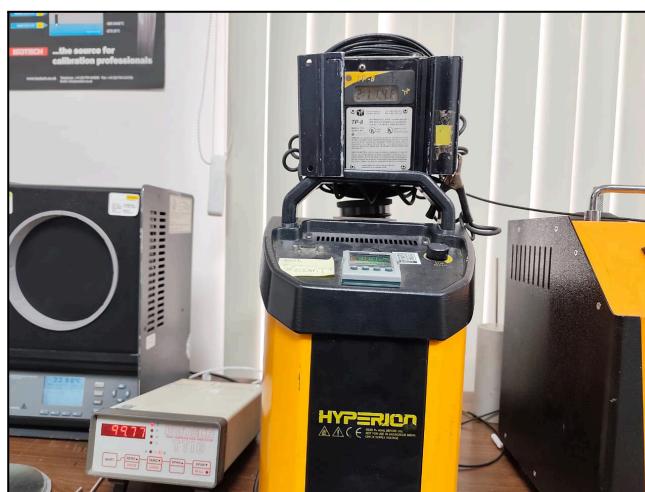
Durante la inspección visual del equipo, se observa que el mismo no presenta daños físicos externos ni deformaciones estructurales. Al encender el dispositivo, se confirma que el encendido se realiza correctamente. Sin embargo, se detecta que el display presenta puntos extraños que afectan su visibilidad, lo que podría ser consecuencia de impactos previos. Esta anomalía no interfiere directamente con el funcionamiento general del equipo, pero afecta la claridad de las lecturas en el panel.

El daño en el display, identificado por los puntos visibles, parece ser consecuencia de impactos físicos previos. Los puntos en el display afectan la visibilidad de las lecturas, pero no interfieren con el funcionamiento del dispositivo en sí.

Dado que el reemplazo del display no es factible en este momento, se recomienda continuar utilizando el equipo con precaución, considerando que la visibilidad de las lecturas puede verse afectada por los puntos visibles en la pantalla. Para mitigar este inconveniente, se sugiere:

- Mantenimiento preventivo: Realizar revisiones periódicas para asegurarse de que no haya un empeoramiento del daño en el display, ya que podría afectar más las lecturas con el tiempo.
- Evaluación de alternativas a largo plazo: En caso de que el daño al display empeore o se vuelva más restrictivo, considerar la posibilidad de reemplazar o actualizar el equipo cuando sea viable.

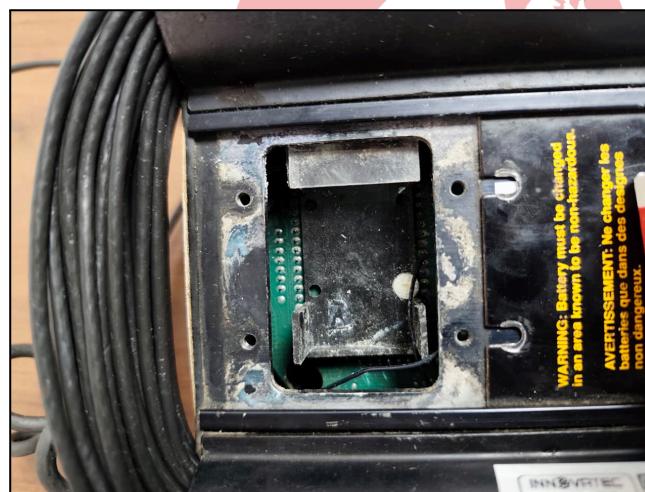
Se realiza una inspección visual de los componentes electrónicos internos, la sonda de temperatura y sus conexiones. Durante esta revisión, se observa que el área de la batería presenta signos de sulfatado, lo cual podría haber sido causado por una fuga de electrolitos. Este fenómeno no afecta directamente al funcionamiento del equipo en este momento, pero podría representar un riesgo potencial para la longevidad de la batería si no se atiende adecuadamente. No se identifican otros daños, ni desconexiones en los componentes internos. La continuidad eléctrica se mantiene estable, y las señales de respuesta del sensor son correctas, lo que indica que el equipo sigue en buen estado funcional a pesar del problema en el display y el sulfatado detectado.
