INFORME DE REVISIÓN TÉCNICA

| Informe No.: | 61650 | Fecha de Revisión: | 2025-09-24 |

| Equipo: | Centrífuga | Código empresa: | INN-61650 |
| Modelo: | AP-144D | División de escala: | 100 RPM |

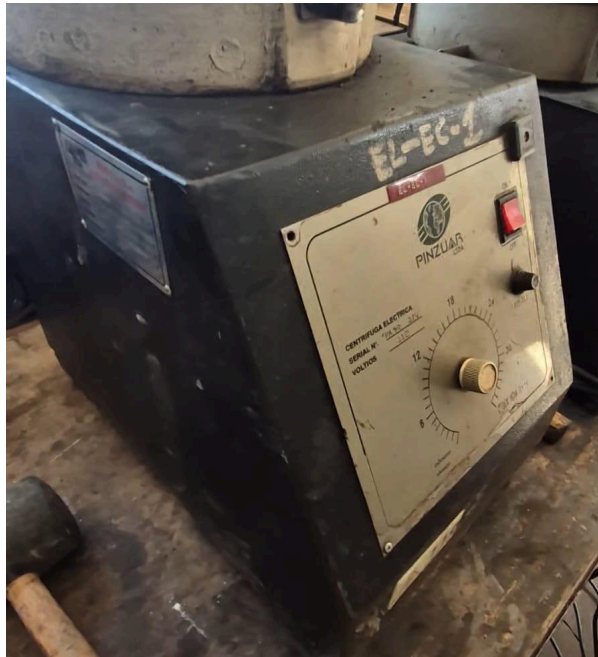
Resultados 1er Nivel: En esta etapa se realiza la inspección superficial por lo que el equipo se encuentra en buenas condiciones, el equipo enciende pero su eje no se mueve mucho.

Figura 1. Vista del equipo.

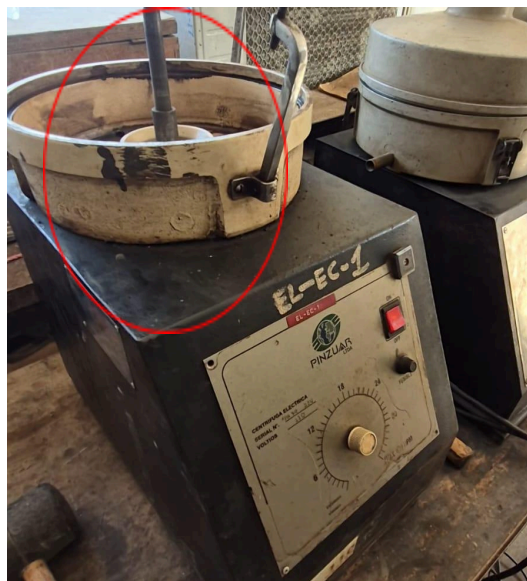
- Verificación del estado del motor. (FAIL)
- Verificación del funcionamiento del eje de motor. (FAIL)

Figura 2. Eje del equipo.

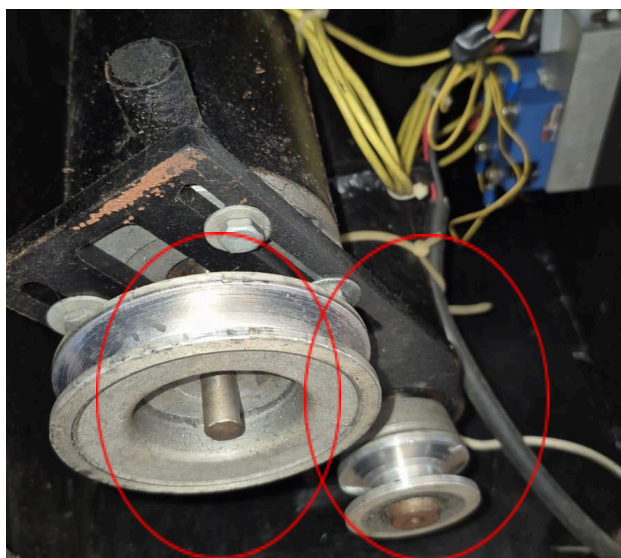
Resultados 2do Nivel: El equipo tiene una buena conexión de la red eléctrica, su fusible se encuentra en buenas condiciones, pero no permite el giro completo del equipo. Se inspecciona internamente del equipo, está compuesto por dos motores pero deben estar unidos mediante una cinta de correa, sin embargo, el equipo no presenta la cinta por lo que no está unido con el otro motor y no permite el movimiento de la centrífuga. Además el motor principal no realiza el giro completo por lo que tiene problemas internos.

- a) El equipo funciona pero debe conectarse una cinta para que funcione con el otro motor.
- b) El motor principal parece no funcionar correctamente.
- c) Se debe cambiar el motor principal para un buen funcionamiento.

Figura 3. Motores del equipo.

- a) Se recomienda dar de baja el equipo.

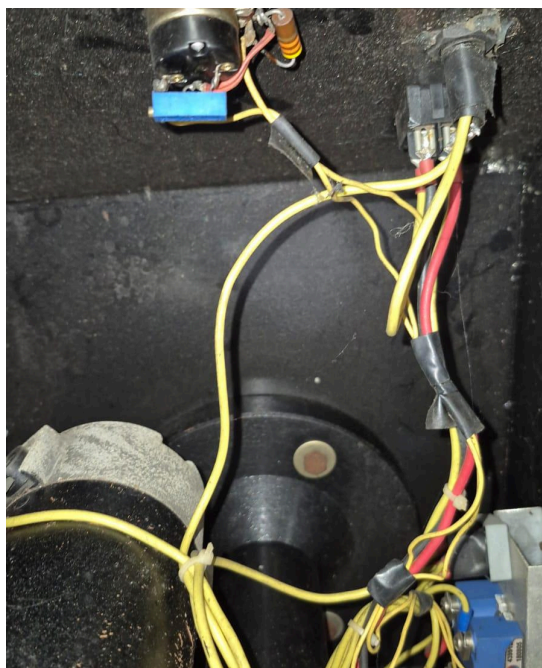
Figura 4. Cableado interno.
