INFORME DE REVISIÓN TÉCNICA

| Informe No.: | 61650 | Fecha de Revisión: | 2025-09-24 |

| Equipo: | Centrifuga | Código empresa: | INN-61650 |

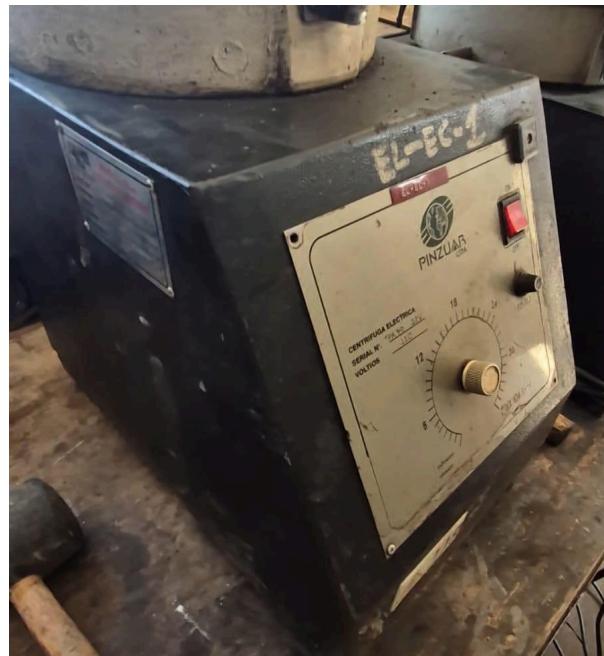
Figura 1. Vista del equipo.

Resultados 1er Nivel: En esta etapa se realiza la inspección superficial por lo que el equipo se encuentra en buenas condiciones, el equipo enciende pero su eje no se mueve mucho.

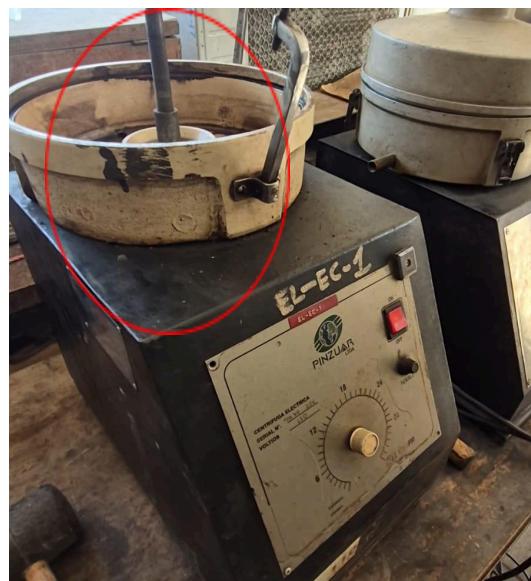
Figura 2. Eje del equipo.

- Verificación del estado del motor. (FAIL)
- Verificación del funcionamiento del eje de motor. (FAIL)

Resultados 2do Nivel: El equipo tiene una buena conexión de la red eléctrica, su fusible se encuentra en buenas condiciones, pero no permite el giro completo del equipo. Se inspecciona internamente del equipo, está compuesto por dos motores pero deben estar unidos mediante una cinta de correa, sin embargo, el equipo no presenta la cinta por lo que no está unido con el otro motor y no permite el movimiento de la centrifuga. Además el motor principal no realiza el giro completo por lo que tiene problemas internos.

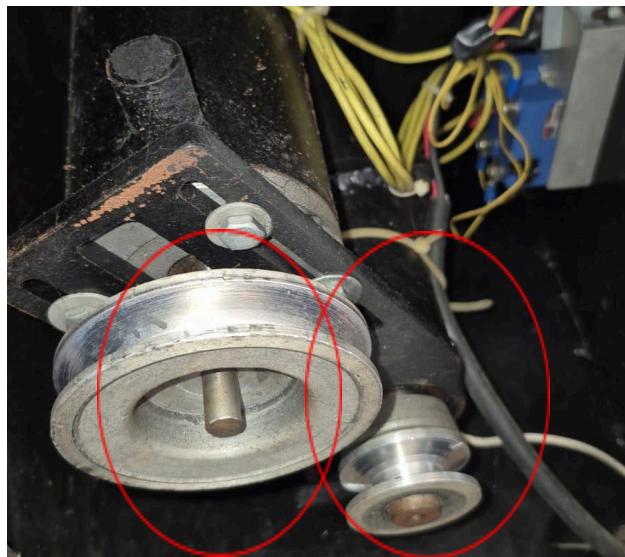
Figura 3. Motores del equipo.

- a) El equipo funciona pero debe conectarse una cinta para que funcione con el otro motor.
- b) El motor principal parece no funcionar correctamente.
- c) Se debe cambiar el motor principal para un buen funcionamiento.

- a) Se recomienda dar de baja el equipo.
