# INFORME DE REVISIÓN TÉCNICA

## LABORATORIO DE TERMODINÁMICA

Informe No.:	61654	Fecha de Revisión:	2025-09-24
Propietario:	EQUIPOS Y TRANSPORTES S.A. EQUITRANSA	Técnico de Mantenimiento:	Tec. Mauricio Landívar
Dirección:	KM 7.5 VIA A LA COSTA. FRENTE A JARDINES DEL SALADO, GUAYAQUIL, GUAYAS

Equipo:	Estufa/Horno	Código empresa:	INN-61654
Marca:	MEMMERT	Rango:	(30 a 200) °C
Modelo:	*****	División de escala:	10 °C
Serie:	EL-HO-1	Ubicación:	*****

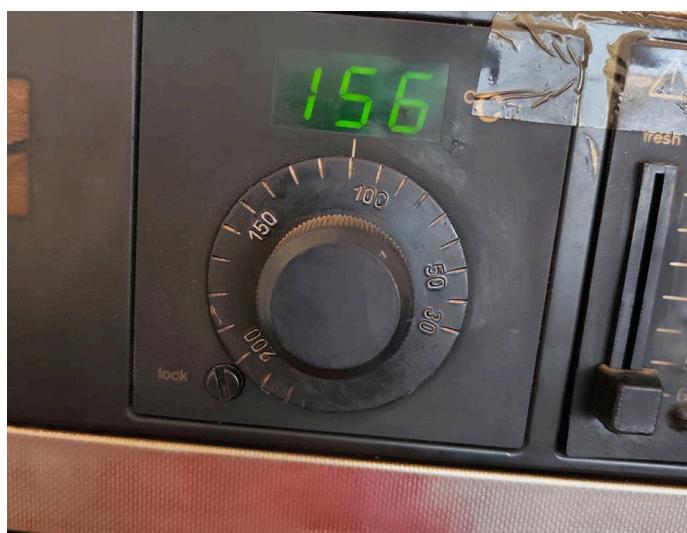
El equipo fue configurado a una temperatura de consigna (setpoint) de 110 °C. Sin embargo, el indicador digital del controlador mostraba 156 °C, mientras que las mediciones obtenidas por las termocuplas de referencia oscilaron entre 190 °C y 200 °C, evidenciando una sobretemperatura real de hasta 90 °C respecto al valor seteado.

Figura 1. Lectura de Temperatura del Equipo

- Se recomienda dar de baja el equipo, debido a que el sistema de sensor y control de temperatura se encuentra fuera de los límites aceptables de desempeño.

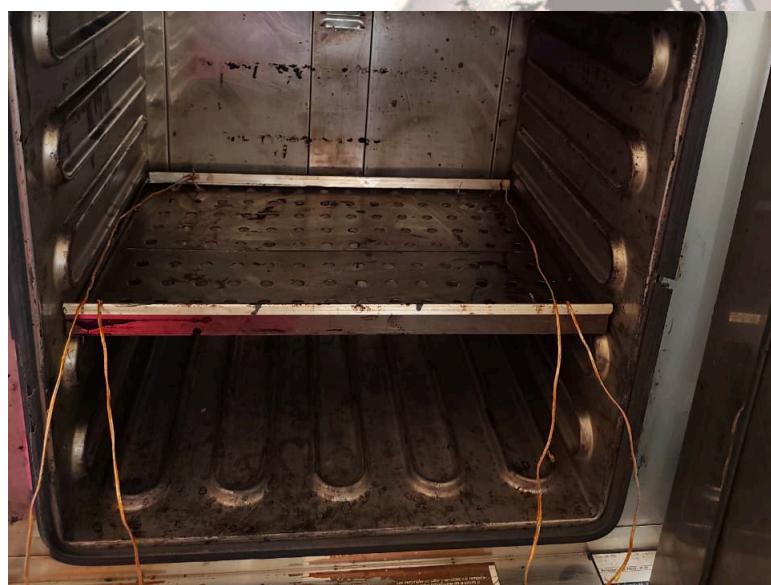
Para la evaluación térmica, se realizó una comparación de temperatura utilizando cuatro (4) termocuplas tipo K calibradas, ubicadas estratégicamente en distintos puntos de la cámara de calentamiento (superior, inferior, lateral y centro geométrico).

Figura 2. Ubicación de Termocuplas

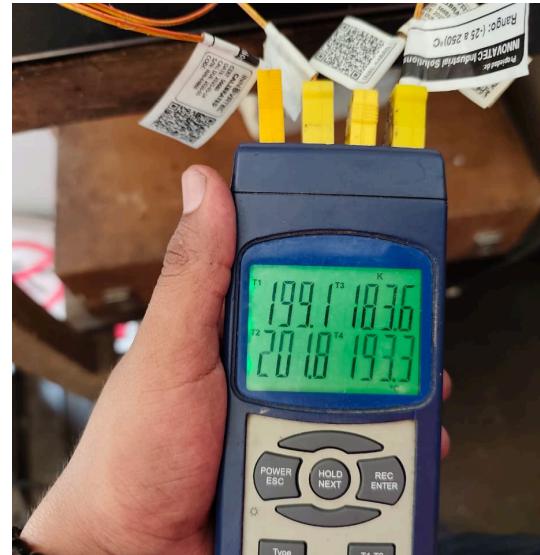
**Figura 3. Lectura de Termocuplas**
