# INFORME DE REVISIÓN TÉCNICA

## LABORATORIO DE TERMODINÁMICA

Informe No.:	61656	Fecha de Revisión:	2025-09-24
Propietario:	EQUIPOS Y TRANSPORTES S.A. EQUITRANSA	Técnico de Mantenimiento:	Tec. Mauricio Landívar
Dirección:	KM 7.5 VIA A LA COSTA. FRENTE A JARDINES DEL SALADO, GUAYAQUIL, GUAYAS

Equipo:	Baño María	Código empresa:	INN-61656
Marca:	HUMBOLDT	Rango:	(Amb a 100) °C
Modelo:	H-1390	División de escala:	0.1 °C
Serie:	EL-BM-6	Ubicación:	*****

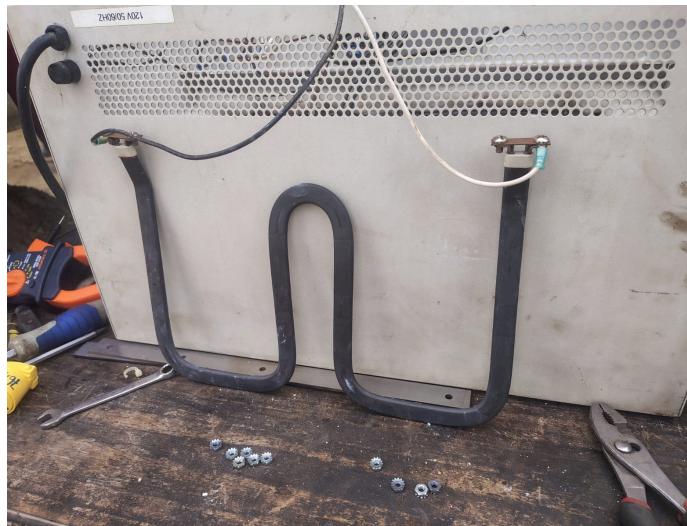
**Resultados 2do Nivel:** Se procedió al desmontaje del panel inferior del equipo, realizando una inspección visual del sistema de calefacción. Durante la revisión se identificó el elemento calefactor principal (resistencia tipo tubular) conectado al bloque posterior del baño maría. La resistencia fue desmontada para su evaluación (ver Figura 1).

Con el apoyo de un multímetro digital se efectuó una medición de continuidad eléctrica y resistencia interna, determinando que el elemento calefactor se encuentra abierto (sin continuidad), lo que confirma la falla total de la resistencia.

El equipo no cumple su función térmica principal, ya que el sistema calefactor presenta un circuito abierto, impidiendo el calentamiento del medio líquido.

Figura 1. Resistencia Desmontada

- Se recomienda dar de baja el equipo, ya que presenta falla crítica en el sistema de calefacción y su reparación no garantiza un desempeño térmico confiable.

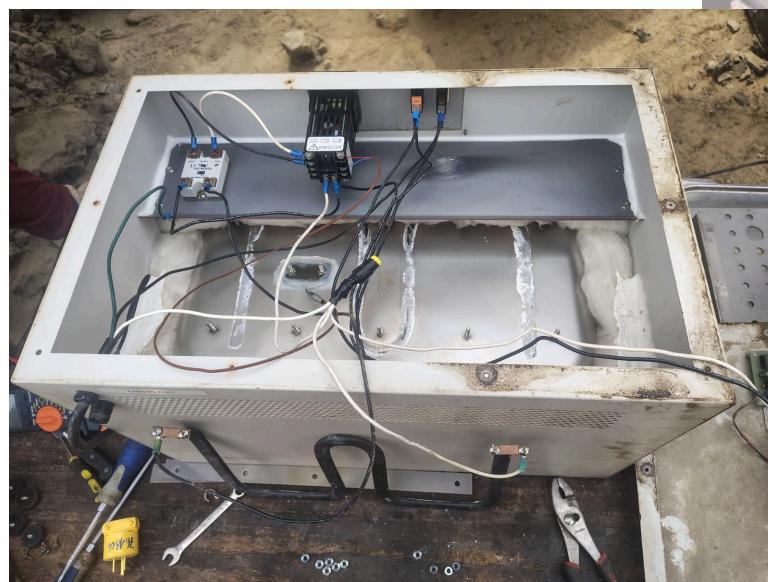
Posteriormente se inspeccionó la parte interna del equipo (ver Figura 2), donde se observan el controlador de temperatura, relé de estado sólido, cableado de alimentación, terminales de conexión a tierra y aislamiento térmico.

Durante las pruebas se constató que tanto el controlador como el relé reciben tensión correctamente, pero no entregan energía al calefactor debido a la interrupción del circuito provocada por el daño del elemento térmico.

Figura 2. Visualización de la Parte Interna  
del Equipo
