# INFORME DE REVISIÓN TÉCNICA

## LABORATORIO DE TERMODINÁMICA

Informe No.:	61656	Fecha de Revisión:	2025-09-24
Propietario:	EQUIPOS Y TRANSPORTES S.A. EQUITRANSA	Técnico de Mantenimiento:	Tec. Mauricio Landívar
Dirección:	KM 7.5 VIA A LA COSTA. FRENTE A JARDINES DEL SALADO, GUAYAQUIL, GUAYAS

Equipo:	Baño María	Código empresa:	INN-61656
Marca:	HUMBOLDT	Rango:	(Amb a 100) °C
Modelo:	H-1390	División de escala:	0.1 °C
Serie:	EL-BM-6	Ubicación:	*****

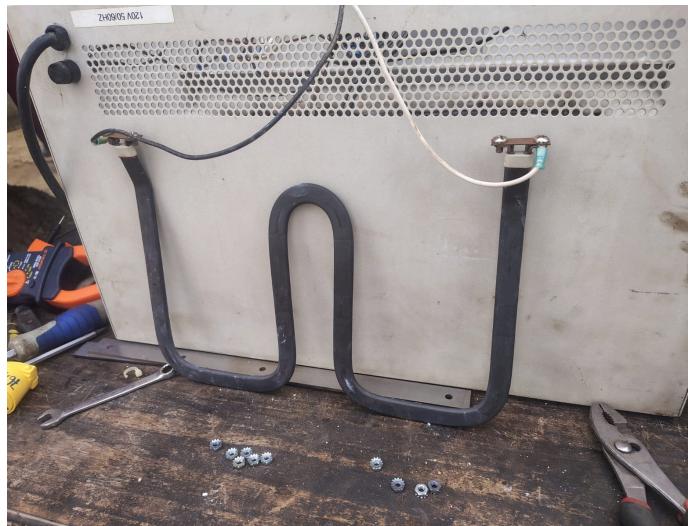
Figura 1. Resistencia Desmontada

**Resultados 2do Nivel:** Se procedió al desmontaje del panel inferior del equipo, realizando una inspección visual del sistema de calefacción. Durante la revisión se identificó el elemento calefactor principal (resistencia tipo tubular) conectado al bloque posterior del baño maría. La resistencia fue desmontada para su evaluación (ver Figura 1).

Con el apoyo de un multímetro digital se efectuó una medición de continuidad eléctrica y resistencia interna, determinando que el elemento calefactor se encuentra abierto (sin continuidad), lo que confirma la falla total de la resistencia.

El equipo no cumple su función térmica principal, ya que el sistema calefactor presenta un circuito abierto, impidiendo el calentamiento del medio líquido.

- Daño interno del elemento calefactor por envejecimiento, sobrecalentamiento o pérdida de aislamiento interno.
- Falla en el relé de estado sólido o terminales de conexión, ocasionando interrupción del paso de corriente hacia la resistencia.
- Desgaste o corrosión interna del circuito calefactor debido al contacto prolongado con humedad o agua.
- Deficiente mantenimiento preventivo, lo que acelera la degradación de los componentes eléctricos y térmicos.

- Se recomienda dar de baja el equipo, ya que presenta falla crítica en el sistema de calefacción y su reparación no garantiza un desempeño térmico confiable.
