# INFORME DE REVISIÓN TÉCNICA

## LABORATORIO DE TERMODINÁMICA

| <b>Informe No.:</b> | 61656 | <b>Fecha de Revisión:</b> | 2025-09-24 |

| Equipo: | Baño María | Código empresa: | INN-61656 |

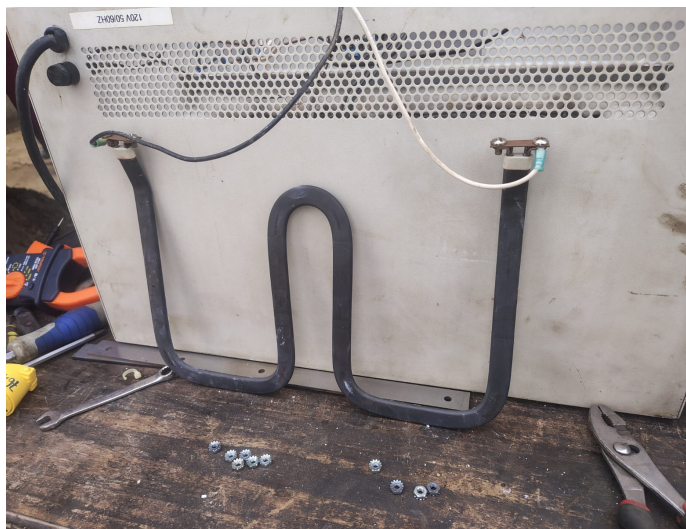
**Resultados 2do Nivel:** Se procedió al desmontaje del panel inferior del equipo, realizando una inspección visual del sistema de calefacción. Durante la revisión se identificó el elemento calefactor principal (resistencia tipo tubular) conectado al bloque posterior del baño maría. La resistencia fue desmontada para su evaluación (ver Figura 1).

Con el apoyo de un multímetro digital se efectuó una medición de continuidad eléctrica y resistencia interna, determinando que el elemento calefactor se encuentra abierto (sin continuidad), lo que confirma la falla total de la resistencia.

El equipo no cumple su función térmica principal, ya que el sistema calefactor presenta un circuito abierto, impidiendo el calentamiento del medio líquido.

**Figura 1. Resistencia Desmontada**

- a) Se recomienda dar de baja el equipo, ya que presenta falla crítica en el sistema de calefacción y su reparación no garantiza un desempeño térmico confiable.

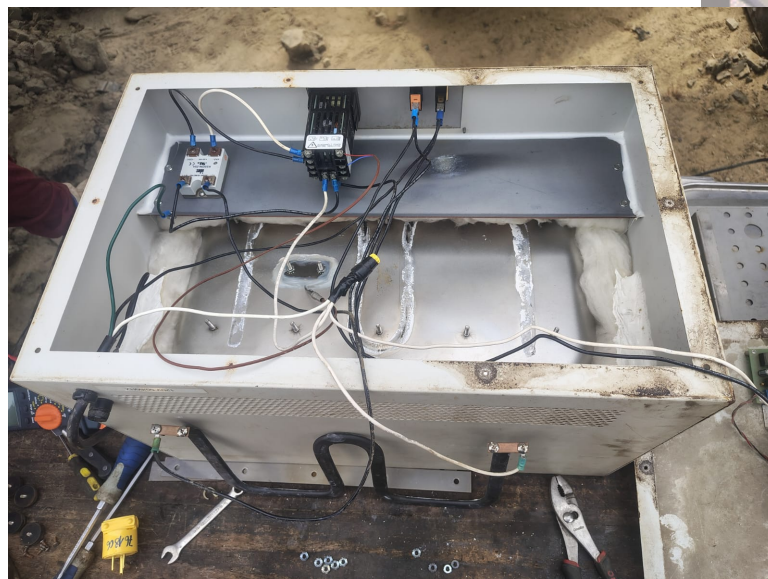
Posteriormente se inspeccionó la parte interna del equipo (ver Figura 2), donde se observan el controlador de temperatura, relé de estado sólido, cableado de alimentación, terminales de conexión a tierra y aislamiento térmico.

Durante las pruebas se constató que tanto el controlador como el relé reciben tensión correctamente, pero no entregan energía al calefactor debido a la interrupción del circuito provocada por el daño del elemento térmico.

**Figura 2. Visualización de la Parte Interna del Equipo**
