# INFORME DE REVISIÓN TÉCNICA

## LABORATORIO DE TERMODINÁMICA

| Informe No.: | 61661 | Fecha de Revisión: | 2025-09-24 |

| Equipo: | Vacuometro | Código empresa: | INN-61661 |

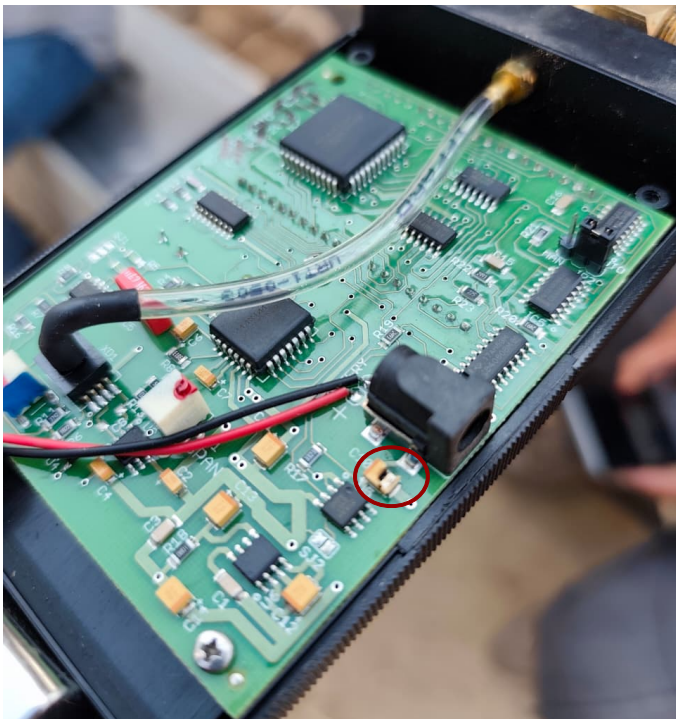
Figura 1. Tarjeta electrónica principal del vacuómetro.

**Resultados 2do Nivel:** Se procedió al desensamble del equipo y retiro de la tapa posterior para la inspección de la tarjeta electrónica principal. Durante la revisión se identificó daño visible en la zona de la fuente de alimentación, donde uno de los componentes cerámicos (condensador) presenta fractura y carbonización (ver Figura 1).

El daño observado sugiere que el componente fue afectado por un cortocircuito interno o sobrecarga eléctrica, generando una ruptura dieléctrica y dejando al circuito sin capacidad de estabilizar la tensión de entrada. Como consecuencia, el equipo no recibe alimentación adecuada y permanece sin respuesta al encendido.

Se verificaron además las líneas de entrada de energía y continuidad en la placa, determinando que el fallo se encuentra concentrado en la etapa de alimentación primaria, afectando la funcionalidad del resto del circuito lógico y de medición.

- Sobretensión o inversión de polaridad en la alimentación, provocando el colapso dieléctrico del componente.
- Defecto de aislamiento o acumulación de humedad dentro del equipo, generando cortocircuito entre pistas de la placa electrónica.
- Desgaste o fatiga del componente cerámico por envejecimiento térmico y eléctrico.
- Pico de corriente transitorio proveniente de la red o de una fuente externa no regulada.
- Manipulación inadecuada o conexión errónea durante su uso

- a) El vacuómetro no opera ni enciende debido a la falla total de su circuito de alimentación interna.
- b) Se evidenció un componente electrónico dañado (posiblemente capacitor cerámico), asociado a un cortocircuito o sobrecarga eléctrica.
- c) La magnitud del daño y la posibilidad de que existan otras secciones afectadas en la placa de control hacen que el equipo no sea técnicamente viable de reparar con garantía de exactitud o estabilidad metrológica.

- a) Se recomienda dar de baja el equipo, ya que presenta daño severo en la etapa electrónica de alimentación, afectando su funcionamiento y comprometiendo la seguridad de uso.
- b) En caso de considerarse su recuperación, deberá reemplazarse completamente la fuente de energía y los componentes asociados, seguida de una evaluación metrológica completa del sensor y del módulo de lectura.
