# INFORME DE REVISIÓN TÉCNICA

## LABORATORIO DE TERMODINÁMICA

Informe No.:	61661	Fecha de Revisión:	2025-09-24
Propietario:	EQUIPOS Y TRANSPORTES S.A. EQUITRANSA	Técnico de Mantenimiento:	Tec. Mauricio Landívar
Dirección:	KM 7.5 VIA A LA COSTA. FRENTE A JARDINES DEL SALADO, GUAYAQUIL, GUAYAS

Equipo:	Vacuometro	Código empresa:	INN-61661
Marca:	*****	Rango:	(0 a 1000) mmHG
Modelo:	9210	División de escala:	0.1 mmHG
Serie:	4755	Ubicación:	*****

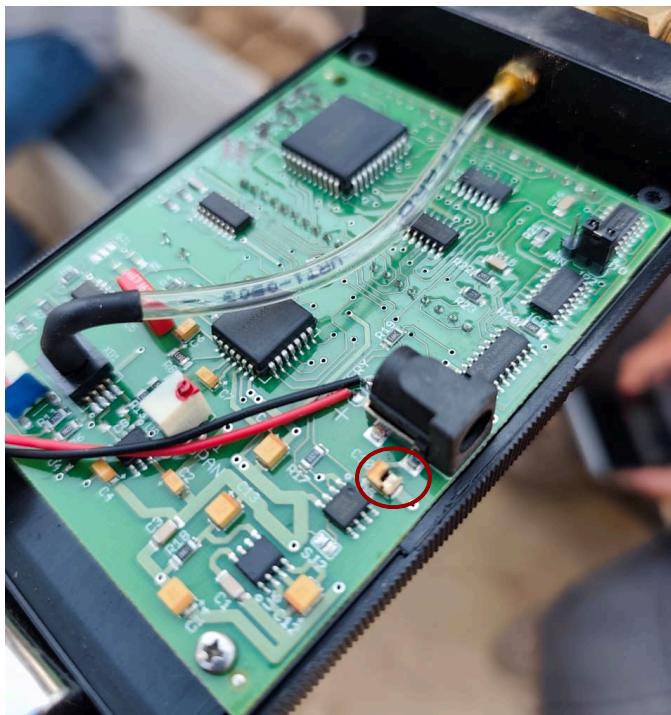
**Resultados 2do Nivel:** Se procedió al desensamble del equipo y retiro de la tapa posterior para la inspección de la tarjeta electrónica principal. Durante la revisión se identificó daño visible en la zona de la fuente de alimentación, donde uno de los componentes cerámicos (condensador) presenta fractura y carbonización (ver Figura 1).

El daño observado sugiere que el componente fue afectado por un cortocircuito interno o sobrecarga eléctrica, generando una ruptura dieléctrica y dejando al circuito sin capacidad de estabilizar la tensión de entrada. Como consecuencia, el equipo no recibe alimentación adecuada y permanece sin respuesta al encendido.

Se verificaron además las líneas de entrada de energía y continuidad en la placa, determinando que el fallo se encuentra concentrado en la etapa de alimentación primaria, afectando la funcionalidad del resto del circuito lógico y de medición.

- Sobretensión o inversión de polaridad en la alimentación, provocando el colapso dieléctrico del componente.
- Defecto de aislamiento o acumulación de humedad dentro del equipo, generando cortocircuito entre pistas de la placa electrónica.
- Desgaste o fatiga del componente cerámico por envejecimiento térmico y eléctrico.
- Pico de corriente transitorio proveniente de la red o de una fuente externa no regulada.
- Manipulación inadecuada o conexión errónea durante su uso

- El vacuómetro no opera ni enciende debido a la falla total de su circuito de alimentación interna.
- Se evidenció un componente electrónico dañado (posiblemente capacitor cerámico), asociado a un cortocircuito o sobrecarga eléctrica.
- La magnitud del daño y la posibilidad de que existan otras secciones afectadas en la placa de control hacen que el equipo no sea técnicamente viable de reparar con garantía de exactitud o estabilidad metrológica.

Figura 1. Tarjeta electrónica principal del vacuómetro.

- Se recomienda dar de baja el equipo, ya que presenta daño severo en la etapa electrónica de alimentación, afectando su funcionamiento y comprometiendo la seguridad de uso.
- En caso de considerarse su recuperación, deberá reemplazarse completamente la fuente de energía y los componentes asociados, seguida de una evaluación metrológica completa del sensor y del módulo de lectura.
