INFORME DE MANTENIMIENTO CORRECTIVO BÁSICO

Informe No.:	62083	Fecha de Mantenimiento:	2025-10-15
Propietario:	PONTIFICIA UNIVERSIDAD CATOLICA DEL ECUADOR	Técnico de Mantenimiento:	Mauricio Landivar
Dirección:	AV. 12 DE OCTUBRE 1076 Y ROCA, QUITO, PICHINCHA

Equipo:	Calefactor	Código empresa:	SCSFV-EBQ-21
Marca:	Sunday Living	Rango:	(15 a 30) °C
Modelo:	IPH-01S	División de escala:	1 °C
Serie:	INN-37838	Ubicación:	*****

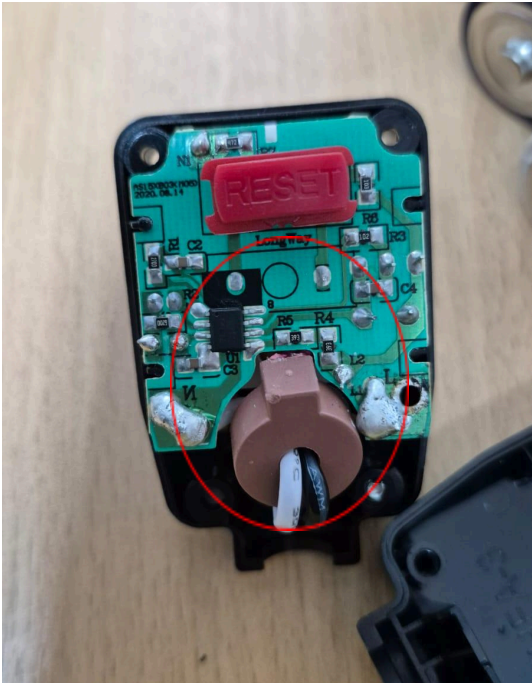
En esta etapa se identifica que el equipo no enciende, debido a que su conector tiene un protector de encendido y apagado, el cual ya no funciona adecuadamente.

Figura 1. Conector dañado.

El equipo presenta una falla en su conector que está directamente relacionado con la red eléctrica, por ende se realiza un cambio de conector. Una vez soldado el nuevo conector al equipo se realiza la prueba de encendido, el cual, salió de manera satisfactoria y su funcionamiento es adecuado

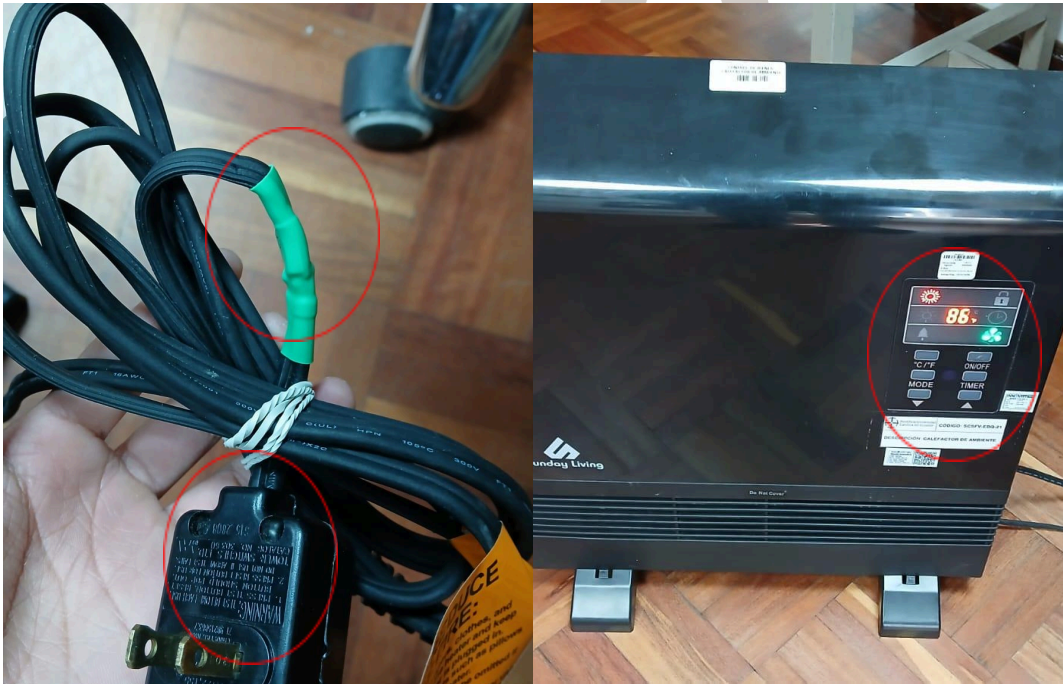
Figura 2. Nuevo conector arreglado y encendido del equipo.
