# INFORME DE REVISIÓN TÉCNICA

| <b>Informe No.:</b> | 62289.1 | <b>Fecha de Mantenimiento:</b> | 2025-10-15 |

| <b>Equipo:</b> | Balanza | <b>Código empresa:</b> | ***** |
| <b>Marca:</b> | METTLER TOLEDO | <b>Rango:</b> | 0 a 4000 kg |

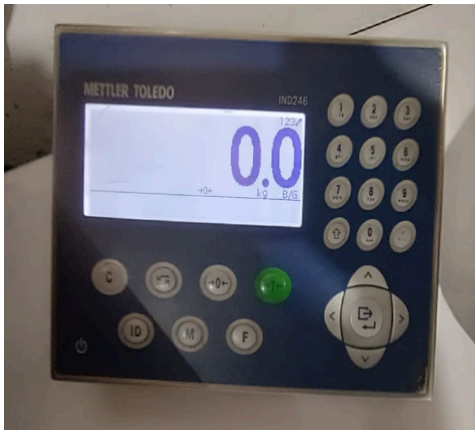
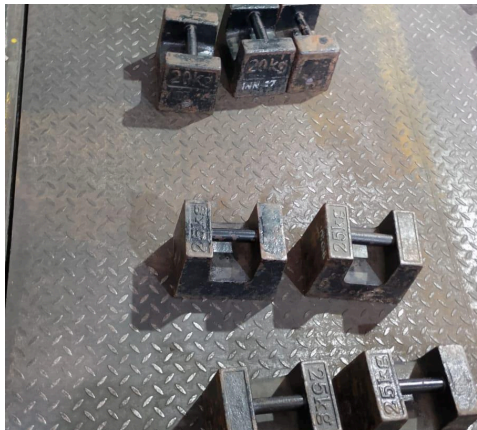
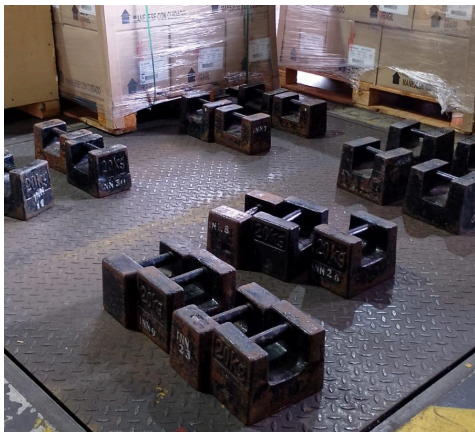
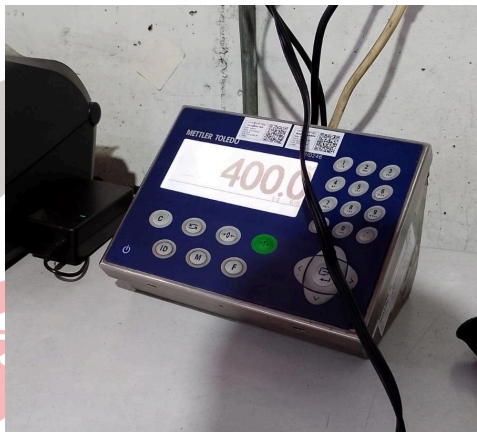
Fig.1 Mantenimiento del Equipo.
