INFORME DE MANTENIMIENTO

Informe No.:	62309	Fecha de Mantenimiento:	2025-10-15
Propietario:	EMSAAIRPORT SERVICES CEM	Técnico de Mantenimiento:	Jonathan Fonseca
Dirección:	AEROPUERTO MARISCAL SUCRE - TABABELA LOTE 18, QUITO, PICHINCHA

Equipo:	Balanza	Código empresa:	*****
Marca:	TORREY	Rango:	0 a 100 kg
Modelo:	EQB-100/200	División de escala:	0.02 kg
Serie:	D23-024366	Ubicación:	Courier

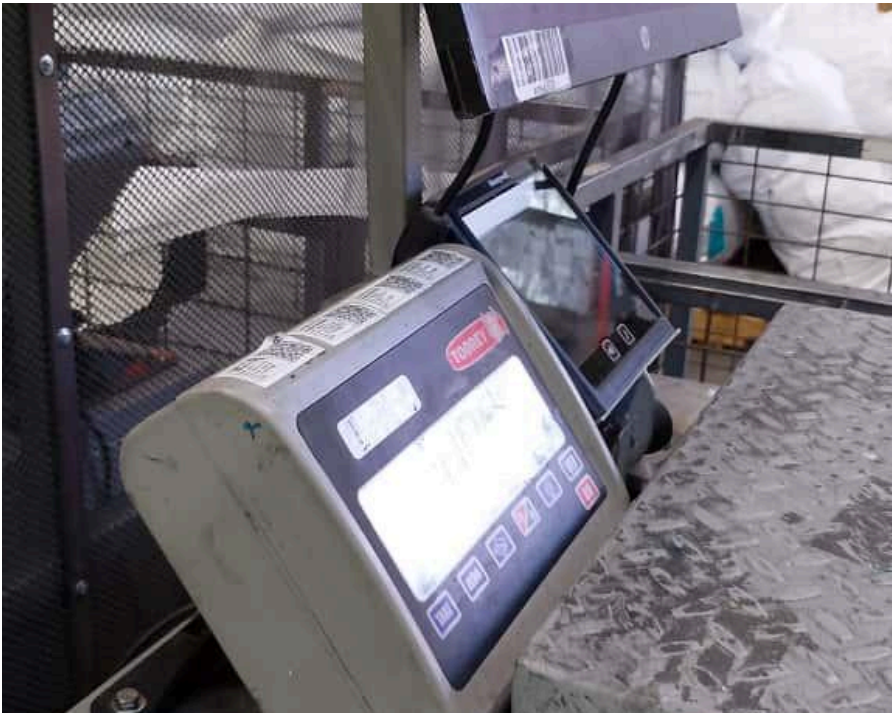
Ubicación de Termomix

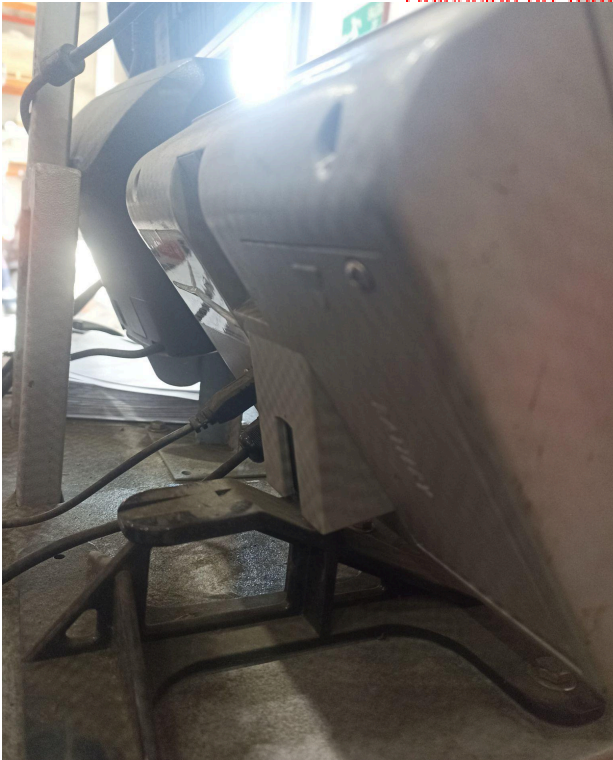
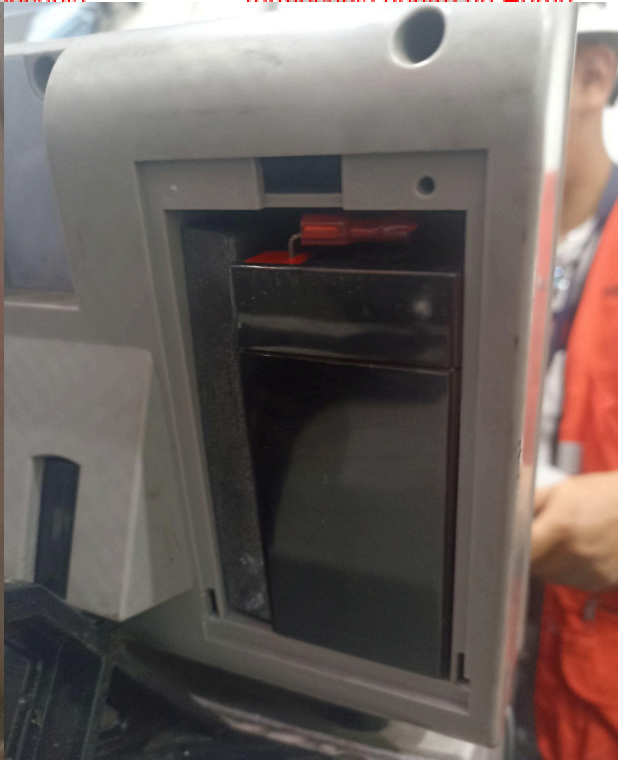
Termomix dentro de Uanna
