# INFORME DE REVISIÓN TÉCNICA

| <b>Informe No.:</b> | 62606 | <b>Fecha de Revisión:</b> | 2025-10-24 |

| <b>Equipo:</b> | Desfibrilador | <b>Código empresa:</b> | ***** |
| <b>Modelo:</b> | FRED easy | <b>División de escala:</b> | - |

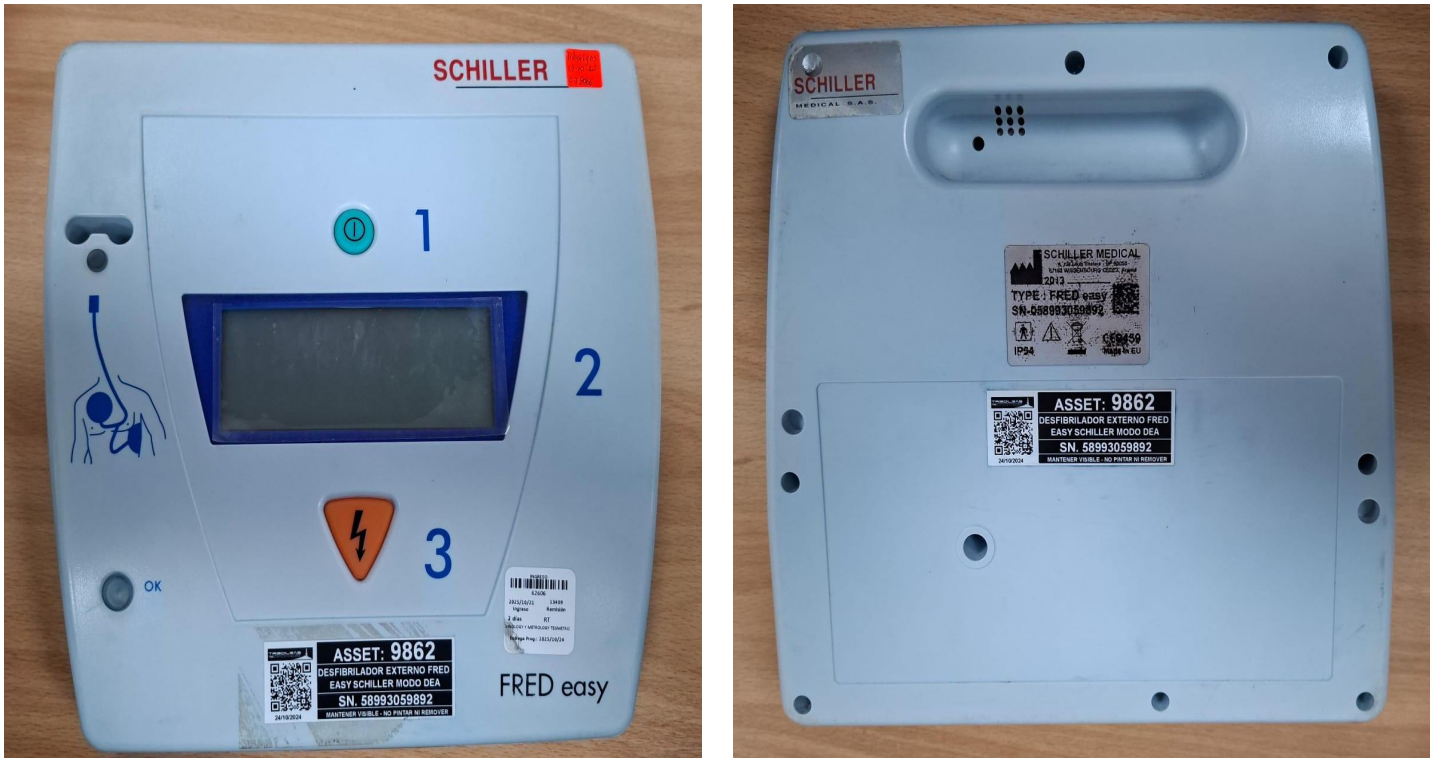
Se efectuó una inspección visual detallada del desfibrilador SCHILLER FRED easy, verificando el estado físico general del equipo, la integridad de la carcasa, los conectores de electrodos, el compartimiento de batería y la condición de los controles operativos. No se detectaron daños estructurales, fisuras ni corrosión visible. Posteriormente, se realizó la verificación de encendido, confirmando que el equipo inicia correctamente y despliega las instrucciones visuales y auditivas correspondientes. Sin embargo, durante el proceso de autodiagnóstico inicial, el equipo presentó de forma continua la advertencia “Batería baja”, impidiendo la operación completa.

Figura 1. Vista general del equipo.

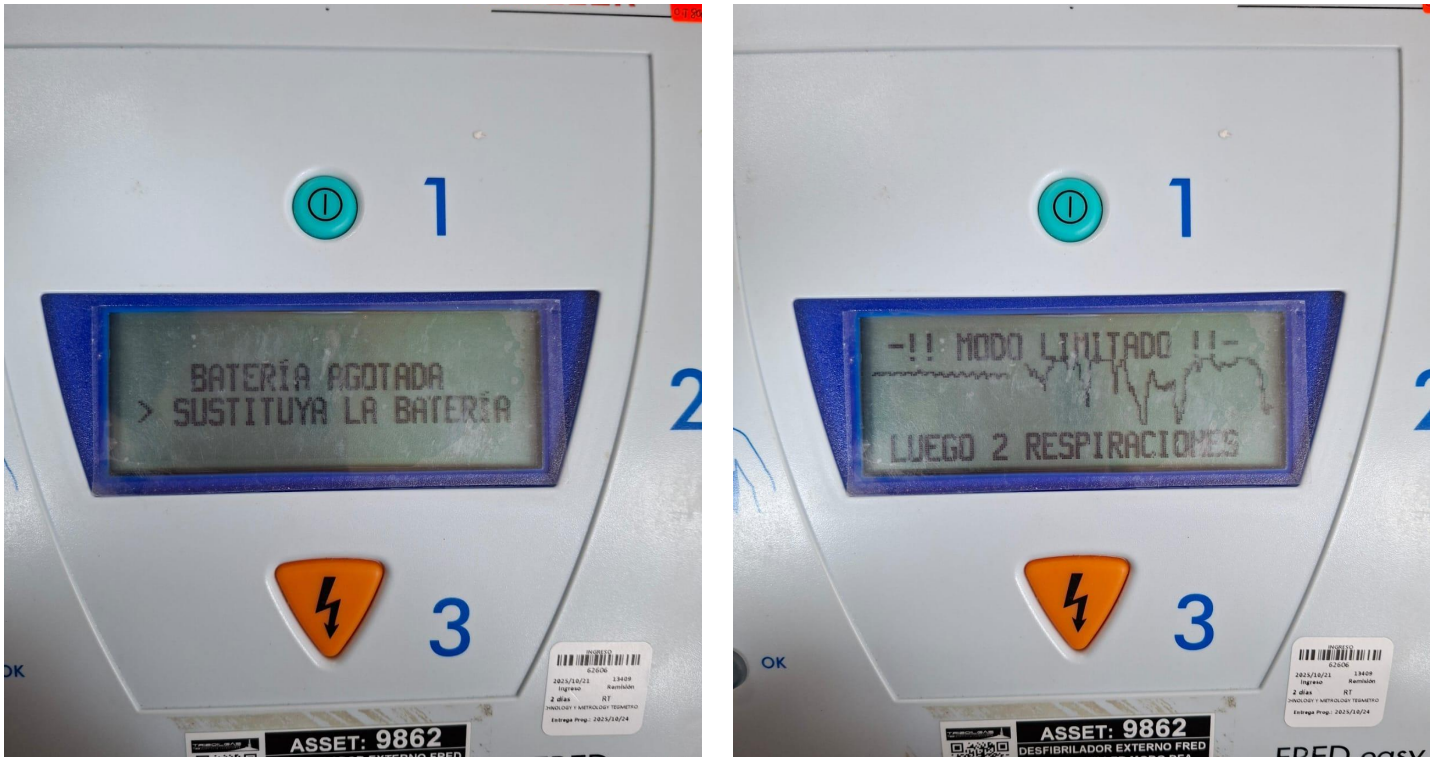
Se procedió al retiro de la batería original y su reemplazo por una batería nueva de 12 V, con verificación de polaridad y compatibilidad física. Tras la instalación, se confirmó el correcto acople mecánico y eléctrico de la batería. No obstante, el equipo mantuvo la indicación de “Batería baja”, aun cuando la batería entrega el voltaje nominal de 12V, verificado mediante medición directa. Durante la prueba funcional, el desfibrilador logra iniciar el ciclo de instrucciones básicas de RCP y respiraciones, pero no permite el acceso al modo de descarga, quedando bloqueado en la etapa de asistencia verbal. Este comportamiento indica que el sistema de detección de estado de batería no reconoce adecuadamente el nivel de carga disponible, lo cual se asocia a una falla en el sensor de batería o en el circuito electrónico interno de monitoreo. La falla provoca que el sistema interprete erróneamente un nivel crítico de batería, inhibiendo por seguridad la activación del módulo de descarga de energía.

- El desfibrilador en cuestión presenta una falla electrónica interna en el circuito de monitoreo o sensor de batería, que genera una lectura incorrecta del nivel de carga y bloquea las funciones críticas del equipo.
- Se ha descartado falla en la batería, en los contactos o en la instalación eléctrica, confirmando que el problema radica en la electrónica interna del dispositivo.
- Debido a la naturaleza de la falla, su reparación implicaría la intervención en el módulo electrónico principal, lo cual requiere herramientas y repuestos exclusivos del fabricante, difíciles de conseguir localmente.

Figura 2. Vista de pantalla principal donde se observa la indicación de batería baja.

- Se recomienda dar de baja el desfibrilador SCHILLER FRED Easy con serie 058993059892 debido a la falla en el circuito interno de monitoreo de batería, que compromete su operatividad y seguridad.
- Por tratarse de un equipo de emergencia, es indispensable mantener una unidad operativa y calibrada para garantizar respuesta inmediata en eventos de emergencia.
- Se recomienda incorporar este tipo de equipos dentro de un programa de mantenimiento preventivo, que incluya pruebas de carga de batería, autodiagnóstico funcional y verificación de descarga controlada.

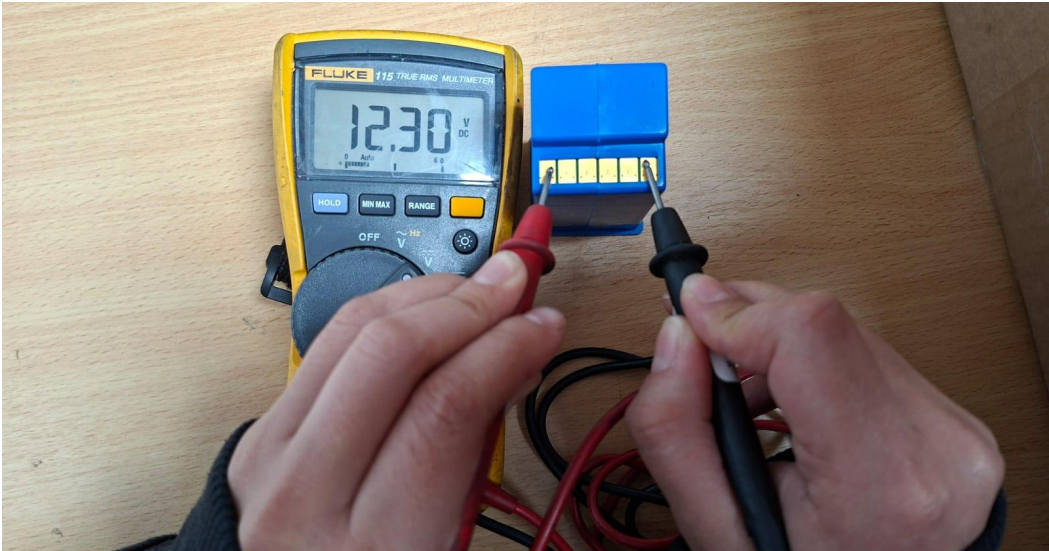
Figura 3. Verificación del voltaje de la batería mediante multímetro: 12 V.
