INFORME DE REVISIÓN TÉCNICA

Informe No.:	62606	Fecha de Revisión:	2025-10-24
Propietario:	TECHNOLOGY Y METROLOGY TEGMETRO SA	Técnico de Mantenimiento:	Jonathan Fonseca
Dirección:	JUAN DOMINGO N65-85 Y MANUEL GUIZADO, QUITO, PICHINCHA

Equipo:	Desfibrilador	Código empresa:	*****
Marca:	SCHILLER	Rango:	150 J
Modelo:	FRED easy	División de escala:	-
Serie:	058993059892	Ubicación:	*****

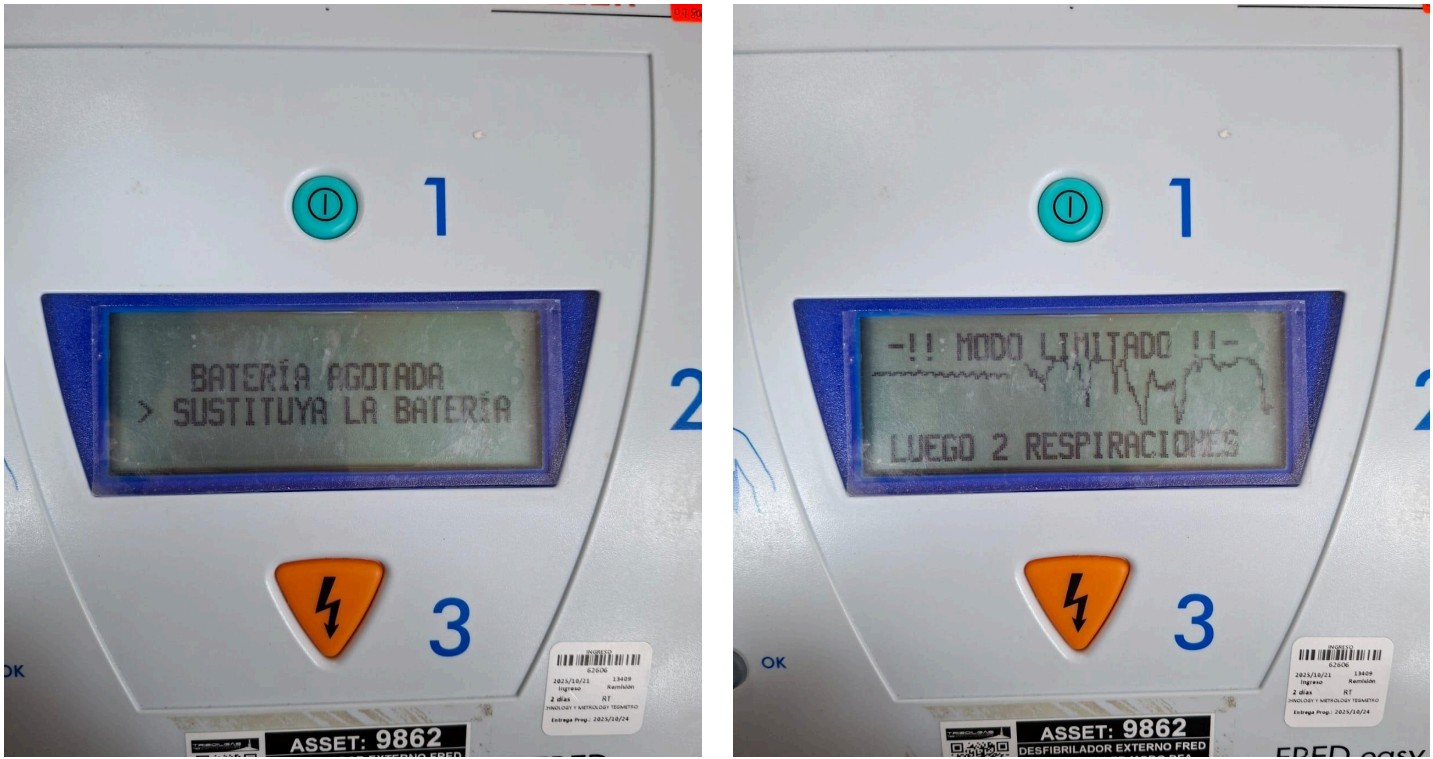
Se procedió al retiro de la batería original y su reemplazo por una batería nueva de 12 V, con verificación de polaridad y compatibilidad física. Tras la instalación, se confirmó el correcto acople mecánico y eléctrico de la batería. No obstante, el equipo mantuvo la indicación de “Batería baja”, aun cuando la batería entrega el voltaje nominal de 12V, verificado mediante medición directa. Durante la prueba funcional, el desfibrilador logra iniciar el ciclo de instrucciones básicas de RCP y respiraciones, pero no permite el acceso al modo de descarga, quedando bloqueado en la etapa de asistencia verbal. Este comportamiento indica que el sistema de detección de estado de batería no reconoce adecuadamente el nivel de carga disponible, lo cual se asocia a una falla en el sensor de batería o en el circuito electrónico interno de monitoreo. La falla provoca que el sistema interprete erróneamente un nivel crítico de batería, inhibiendo por seguridad la activación del módulo de descarga de energía.

- El desfibrilador en cuestión presenta una falla electrónica interna en el circuito de monitoreo o sensor de batería, que genera una lectura incorrecta del nivel de carga y bloquea las funciones críticas del equipo.
- Se ha descartado falla en la batería, en los contactos o en la instalación eléctrica, confirmando que el problema radica en la electrónica interna del dispositivo.
- Debido a la naturaleza de la falla, su reparación implicaría la intervención en el módulo electrónico principal, lo cual requiere herramientas y repuestos exclusivos del fabricante, difíciles de conseguir localmente.

Figura 2. Vista de pantalla principal donde se observa la indicación de batería baja.

- Se recomienda dar de baja el desfibrilador SCHILLER FRED Easy con serie 058993059892 debido a la falla en el circuito interno de monitoreo de batería, que compromete su operatividad y seguridad.
- Por tratarse de un equipo de emergencia, es indispensable mantener una unidad operativa y calibrada para garantizar respuesta inmediata en eventos de emergencia.
- Se recomienda incorporar este tipo de equipos dentro de un programa de mantenimiento preventivo, que incluya pruebas de carga de batería, autodiagnóstico funcional y verificación de descarga controlada.

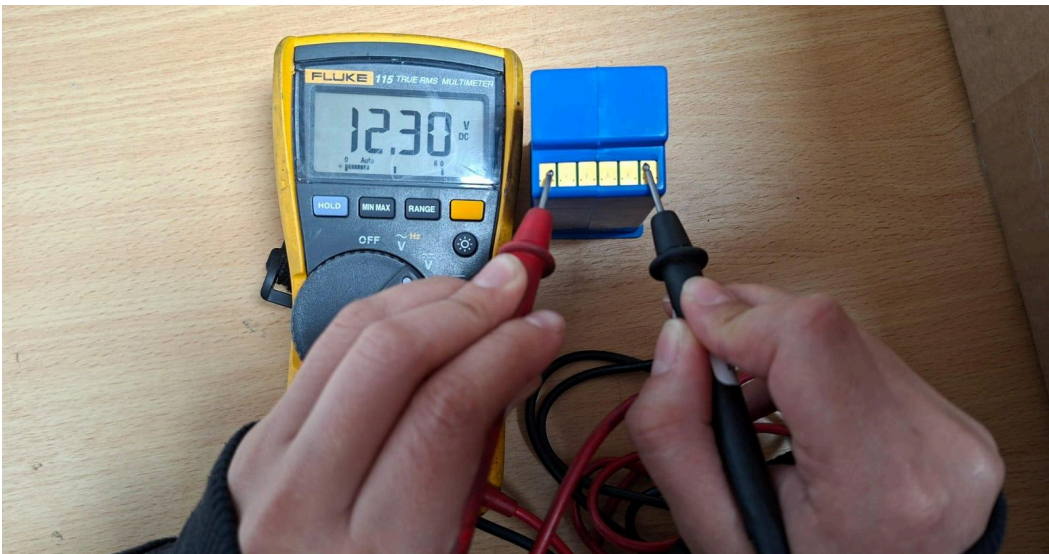
Figura 3. Verificación del voltaje de la batería mediante multímetro: 12 V.
