# INFORME DE REVISIÓN TÉCNICA

| <b>Informe No.:</b> | 62606 | <b>Fecha de Revisión:</b> | 2025-10-24 |

| <b>Equipo:</b> | Desfibrilador | <b>Código empresa:</b> | ***** |

El Cliente ha solicitado la realización de la Revisión Técnica (RT) del desfibrilador SCHILLER FRED easy, debido a que el equipo no pasó la calibración por indicar "Batería baja". El objetivo de la RT es determinar la causa de esta falla y evaluar las posibilidades de reparación o la necesidad de reemplazo del equipo.

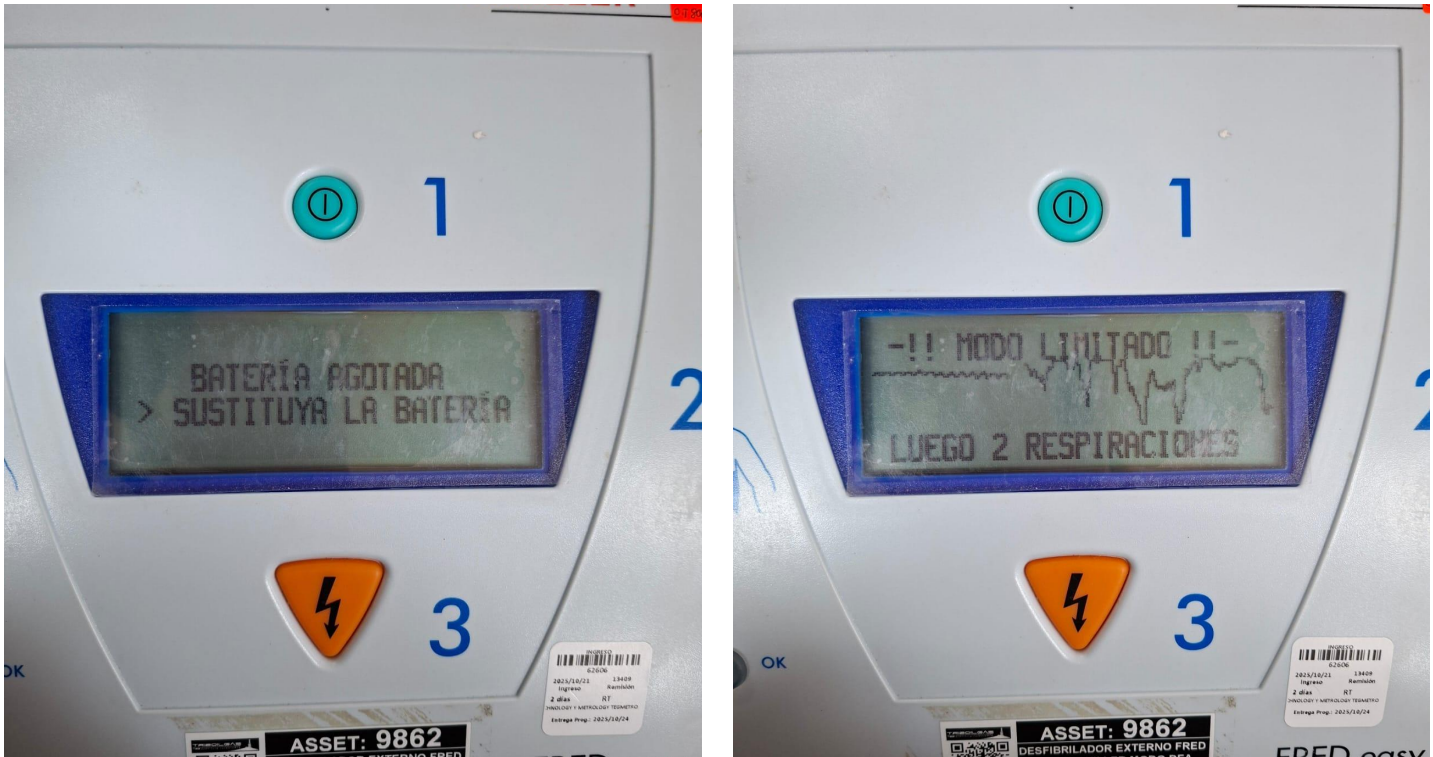
Se procedió al retiro de la batería original y su reemplazo por una batería nueva de 12 V, con verificación de polaridad y compatibilidad física. Tras la instalación, se confirmó el correcto acople mecánico y eléctrico de la batería. No obstante, el equipo mantuvo la indicación de “Batería baja”, aun cuando la batería entrega el voltaje nominal de 12V, verificado mediante medición directa. Durante la prueba funcional, el desfibrilador logra iniciar el ciclo de instrucciones básicas de RCP y respiraciones, pero no permite el acceso al modo de descarga, quedando bloqueado en la etapa de asistencia verbal. Este comportamiento indica que el sistema de detección de estado de batería no reconoce adecuadamente el nivel de carga disponible, lo cual se asocia a una falla en el sensor de batería o en el circuito electrónico interno de monitoreo. La falla provoca que el sistema interprete erróneamente un nivel crítico de batería, inhibiendo por seguridad la activación del módulo de descarga de energía.

- El desfibrilador en cuestión presenta una falla electrónica interna en el circuito de monitoreo o sensor de batería, que genera una lectura incorrecta del nivel de carga y bloquea las funciones críticas del equipo.
- Se ha descartado falla en la batería, en los contactos o en la instalación eléctrica, confirmando que el problema radica en la electrónica interna del dispositivo.
- Debido a la naturaleza de la falla, su reparación implicaría la intervención en el módulo electrónico principal, lo cual requiere herramientas y repuestos exclusivos del fabricante, difíciles de conseguir localmente.

Figura 2. Vista de pantalla principal donde se observa la indicación de batería baja.

- Se recomienda dar de baja el desfibrilador SCHILLER FRED Easy con serie 058993059892 debido a la falla en el circuito interno de monitoreo de batería, que compromete su operatividad y seguridad.
- Por tratarse de un equipo de emergencia, es indispensable mantener una unidad operativa y calibrada para garantizar respuesta inmediata en eventos de emergencia.
- Se recomienda incorporar este tipo de equipos dentro de un programa de mantenimiento preventivo, que incluya pruebas de carga de batería, autodiagnóstico funcional y verificación de descarga controlada.
