INFORME DE MANTENIMIENTO PREVENTIVO BÁSICO

Informe No.:	62762.1	Fecha de Mantenimiento:	2025-11-07
Propietario:	GUSTAPAN S.C.C.	Técnico de Mantenimiento:	Jonathan Fonseca
Dirección:	Av. Manuel Garaycoa E7-348 y Av. O. Guayasamin, QUITO, PICHINCHA

Equipo:	Calibrador Pie de Rey	Código empresa:	*****
Marca:	TRESNA	Rango:	(0 a 150) mm
Modelo:	*****	División de escala:	0.01 mm
Serie:	INN-50556	Ubicación:	*****

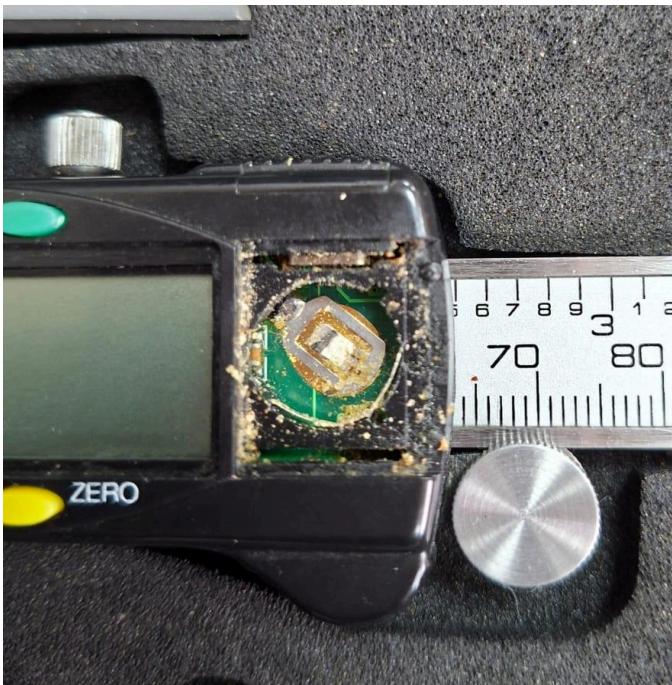
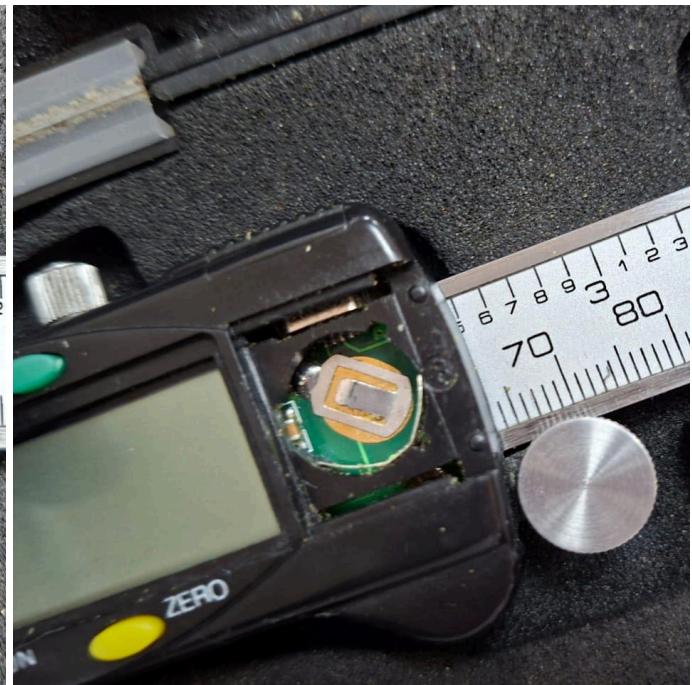
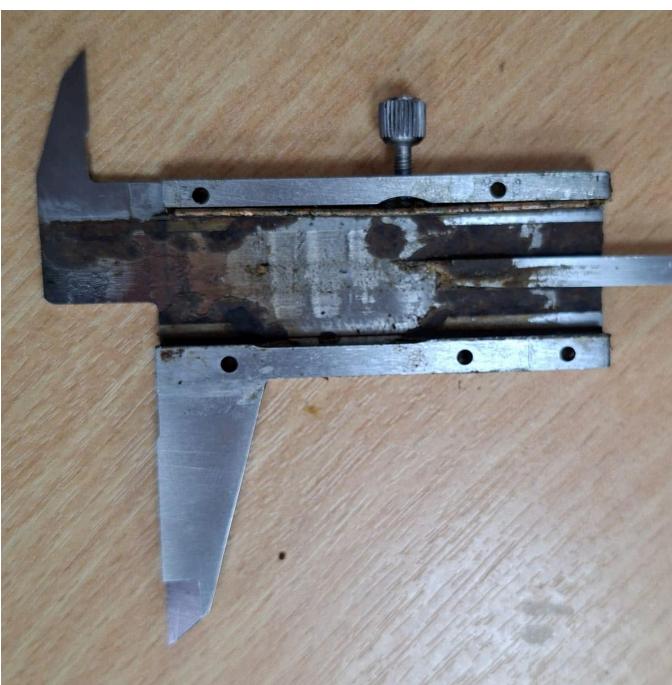
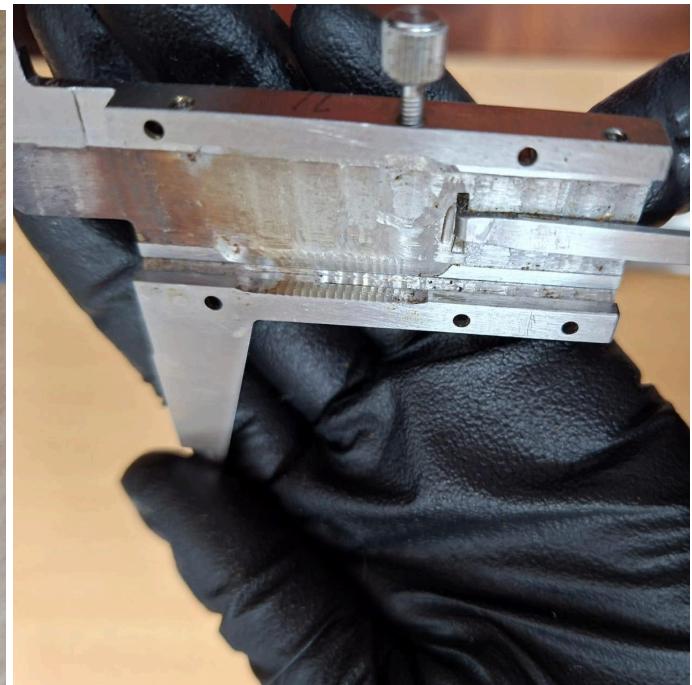
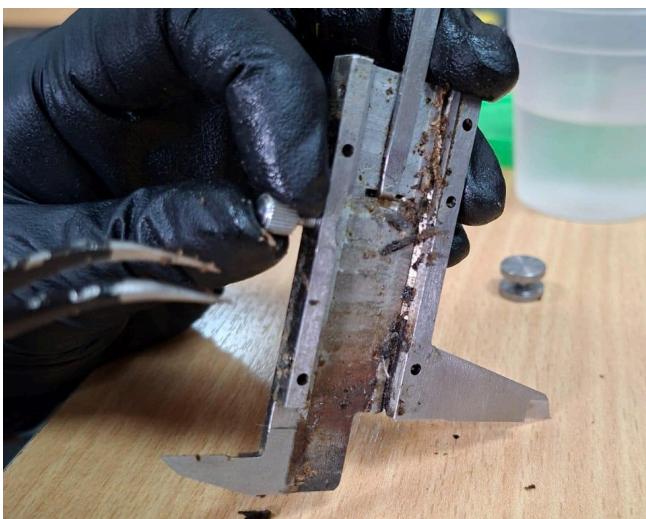
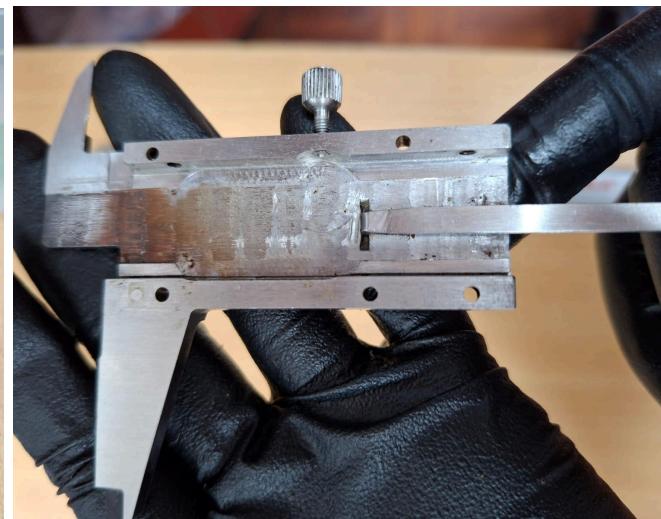
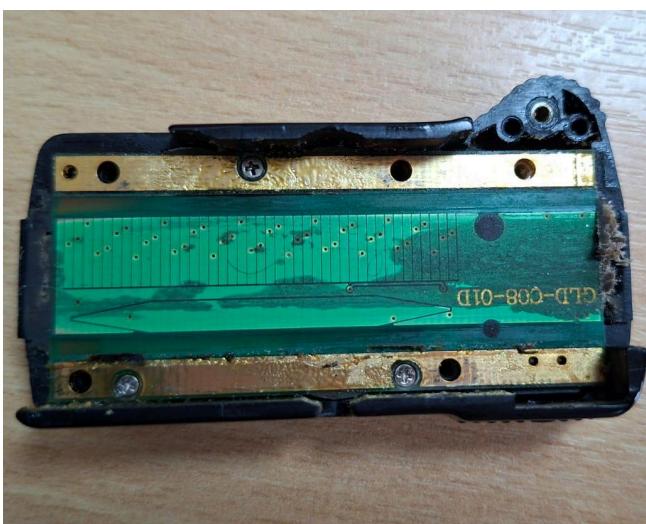
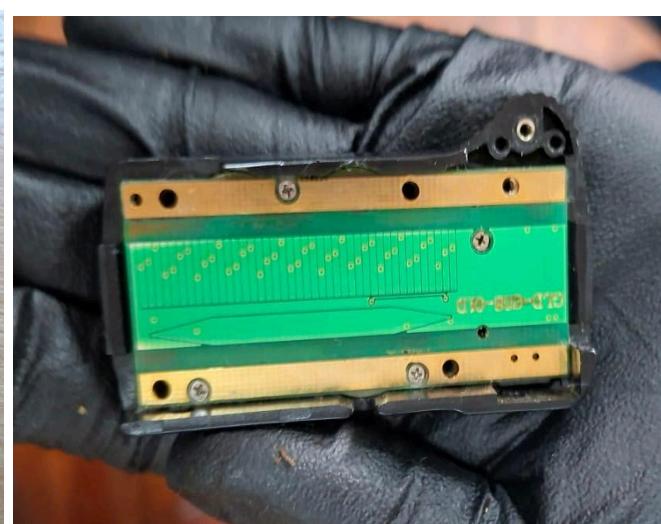
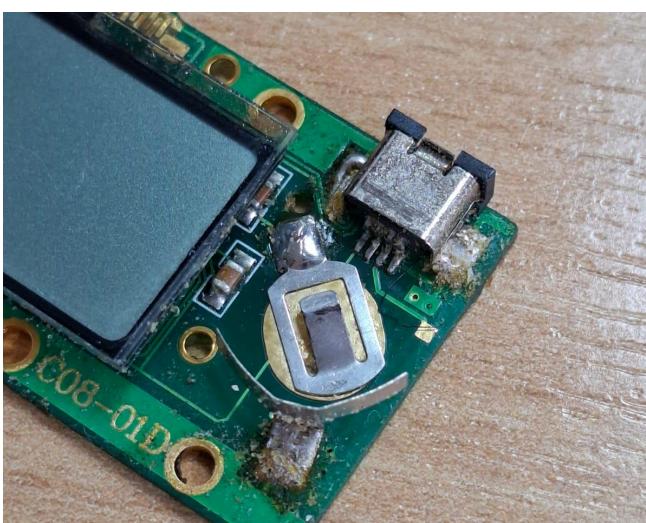
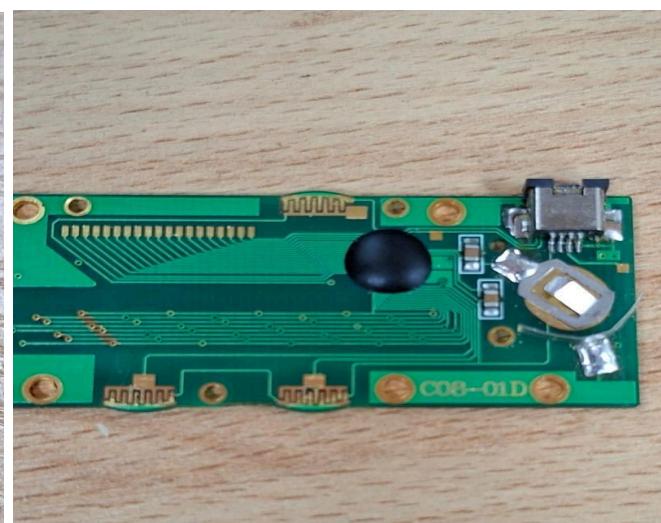
Se realizó una inspección inicial del calibrador Pie de Rey Marca TRESNA, Serie INN-50556. Durante este proceso se evidenció una acumulación excesiva de grasa, sedimentos y residuos adheridos en toda la corredera, guías internas y superficies de contacto. La cantidad de grasa presente impedía por completo el movimiento del instrumento; la corredera estaba bloqueada y no era posible abrir ni desplazar el equipo para realizar cualquier medición.

Debido a esta condición, el equipo **no era apto para calibración**, ya que el arrastre mecánico estaba totalmente comprometido y existía riesgo de mediciones erróneas, deformación de las guías y daño en los topes internos.

En el anexo fotográfico se presentan las imágenes del equipo antes y después del mantenimiento preventivo. Las fotografías previas al mantenimiento se encuentran ubicadas a la derecha, mientras que las imágenes posteriores al mantenimiento se muestran a la izquierda, evidenciando la recuperación operativa y la limpieza del instrumento.

Posteriormente, se procedió con la limpieza técnica del instrumento, utilizando solventes adecuados para remover grasa pesada sin dañar las superficies de medición. Se retiraron manualmente los residuos adheridos, se verificaron las superficies de contacto, se eliminó la suciedad acumulada en las guías y se aplicó una lubricación fina y controlada para restablecer el desplazamiento suave de la corredera.

Finalmente, se comprobó la movilidad completa del instrumento, asegurando que el desplazamiento fuera uniforme, estable y sin fricción excesiva, quedando el equipo en condiciones operativas para continuar con la calibración correspondiente.
