# INFORME DE MANTENIMIENTO PREVENTIVO BÁSICO

| <b>Informe No.:</b> | 62762.1 | <b>Fecha de Mantenimiento:</b> | 2025-11-07 |

| <b>Equipo:</b> | Calibrador Pie de Rey | <b>Código empresa:</b> | ***** |
| <b>Serie:</b> | INN-50556 | <b>Ubicación:</b> | ***** |

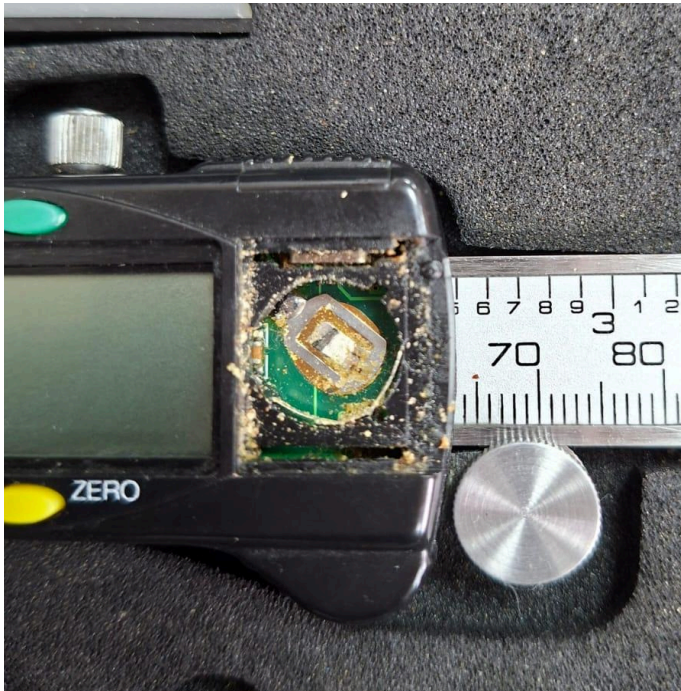
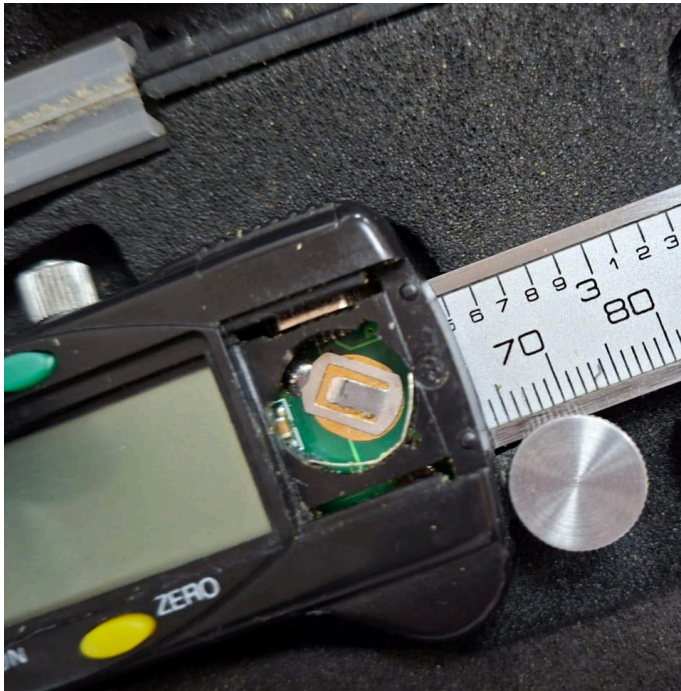
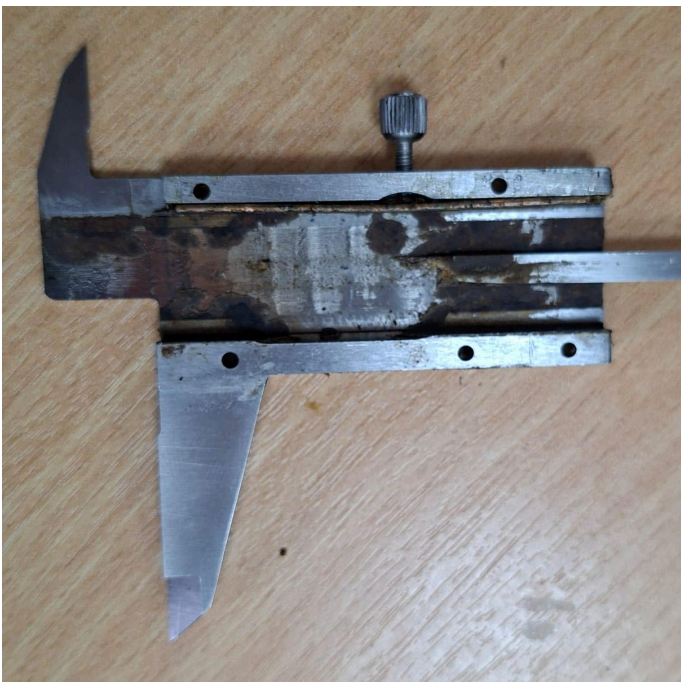
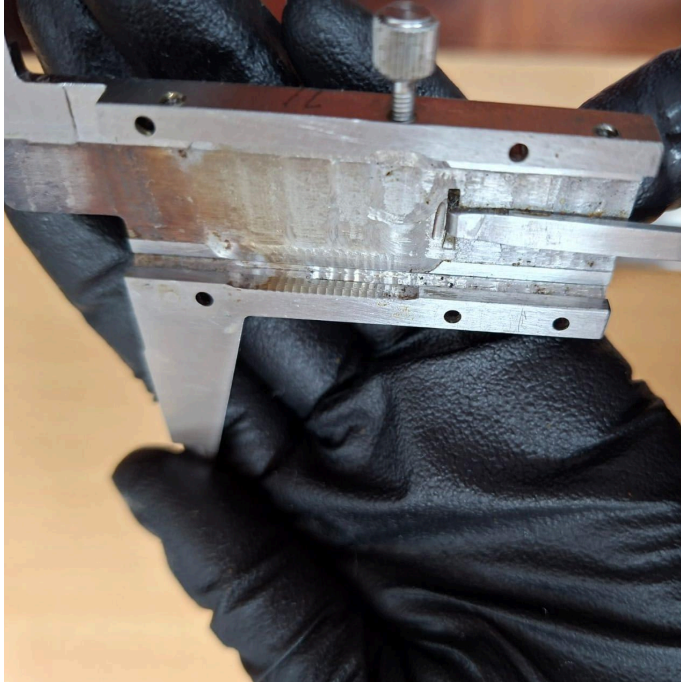
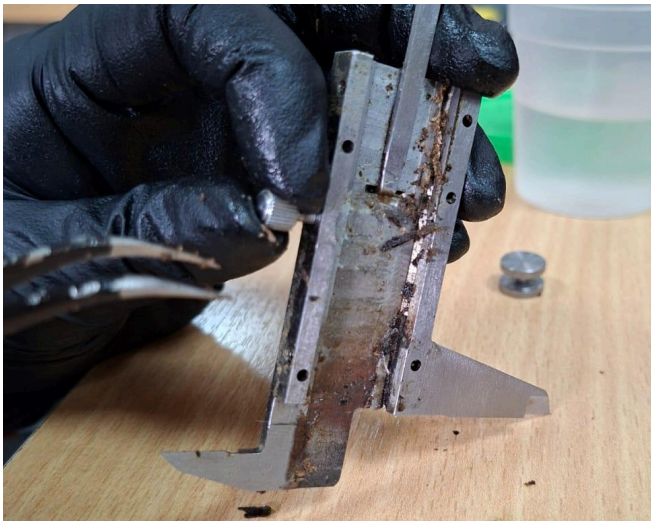
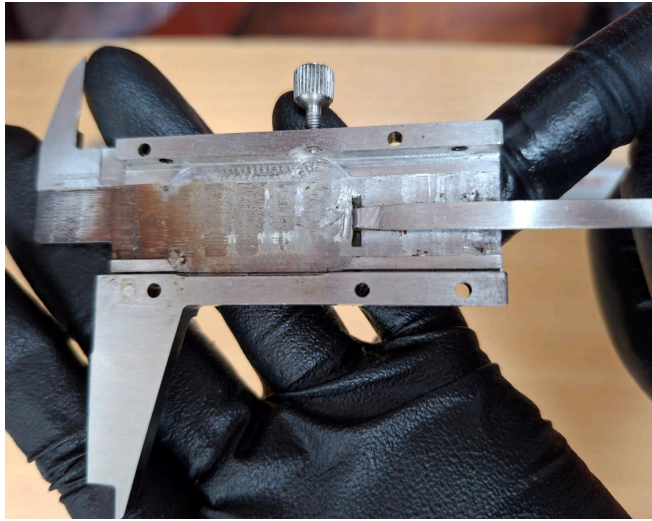
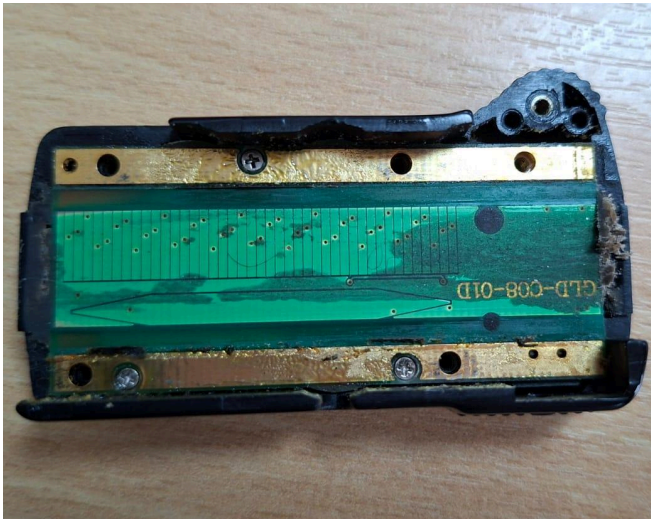
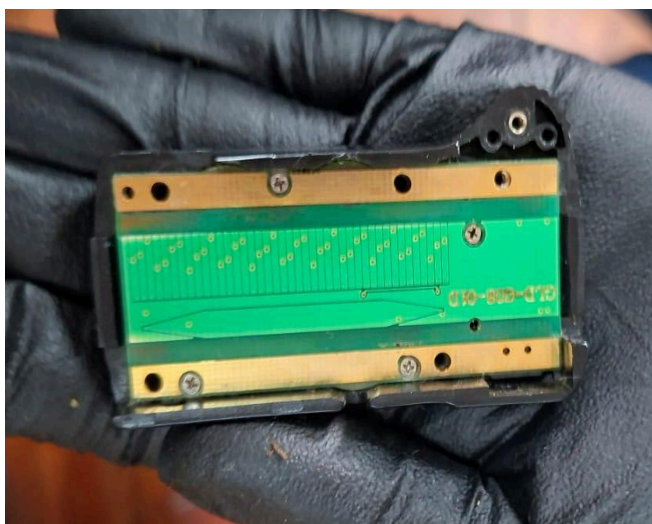
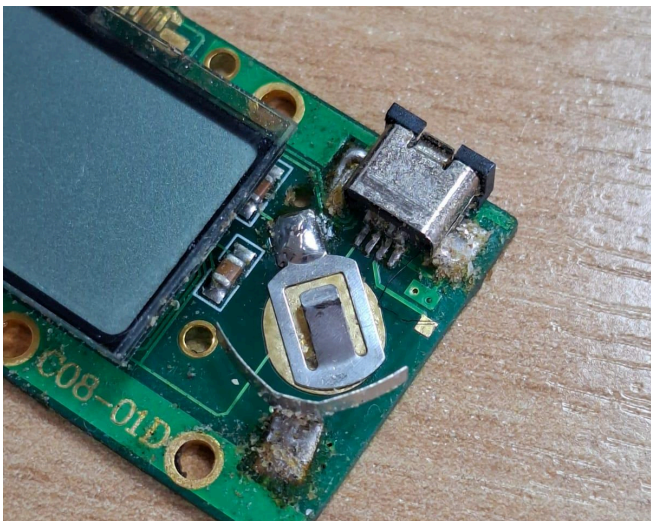
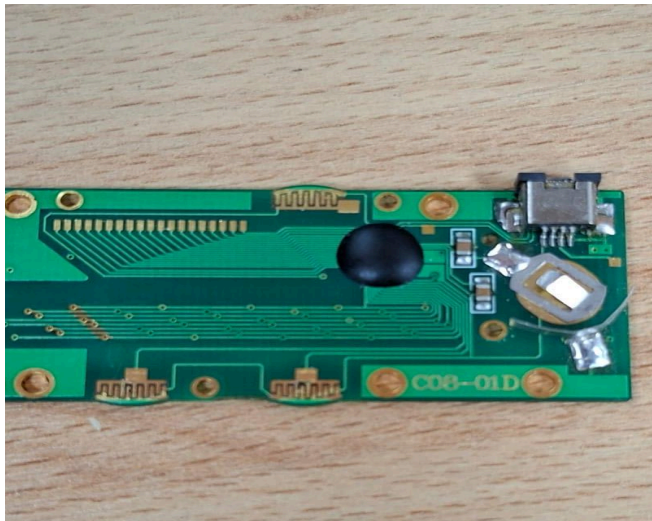
Se realizó una inspección inicial del calibrador Pie de Rey Marca TRESNA, Serie INN-50556. Durante este proceso se evidenció una acumulación excesiva de grasa, sedimentos y residuos adheridos en toda la corredera, guías internas y superficies de contacto. La cantidad de grasa presente impedía por completo el movimiento del instrumento; la corredera estaba bloqueada y no era posible abrir ni desplazar el equipo para realizar cualquier medición.

En el anexo fotográfico se presentan las imágenes del equipo antes y después del mantenimiento preventivo. Las fotografías previas al mantenimiento se encuentran ubicadas a la derecha, mientras que las imágenes posteriores al mantenimiento se muestran a la izquierda, evidenciando la recuperación operativa y la limpieza del instrumento.

Posteriormente, se procedió con la limpieza técnica del instrumento, utilizando solventes adecuados para remover grasa pesada sin dañar las superficies de medición. Se retiraron manualmente los residuos adheridos, se verificaron las superficies de contacto, se eliminó la suciedad acumulada en las guías y se aplicó una lubricación fina y controlada para restablecer el desplazamiento suave de la corredera.

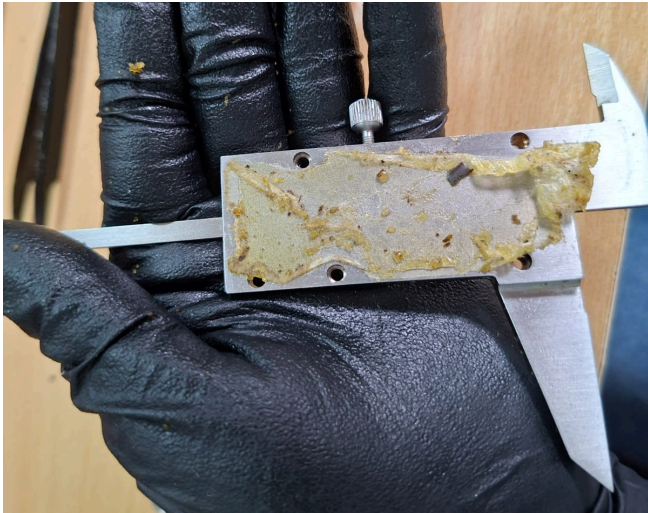
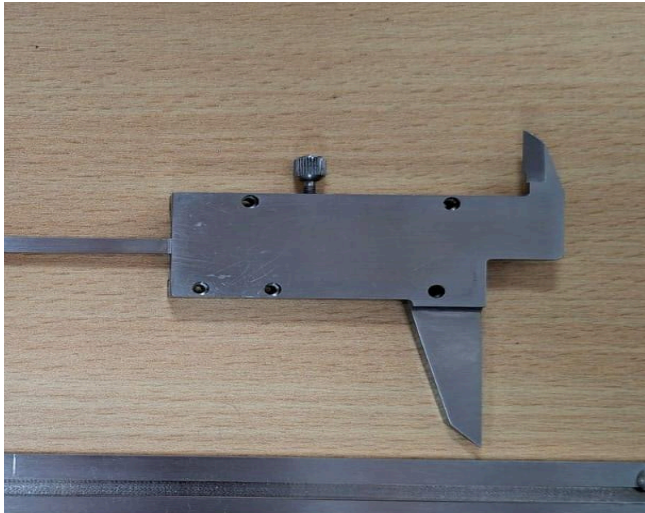
Figura 1. Verificación de funcionalidad.

Finalmente, se comprobó la movilidad completa del instrumento, asegurando que el desplazamiento fuera uniforme, estable y sin fricción excesiva, quedando el equipo en condiciones operativas para continuar con la calibración correspondiente.
