# INFORME DE MANTENIMIENTO PREVENTIVO BÁSICO

Informe No.:	62762.1	Fecha de Mantenimiento:	2025-11-07
Propietario:	GUSTAPAN S.C.C.	Técnico de Mantenimiento:	Jonathan Fonseca
Dirección:	Av. Manuel Garaycoa E7-348 y Av. O. Guayasamin, QUITO, PICHINCHA

Equipo:	Calibrador Pie de Rey	Código empresa:	*****
Marca:	TRESNA	Rango:	(0 a 150 ) mm
Modelo:	*****	División de escala:	0.01 mm
Serie:	INN-50556	Ubicación:	*****

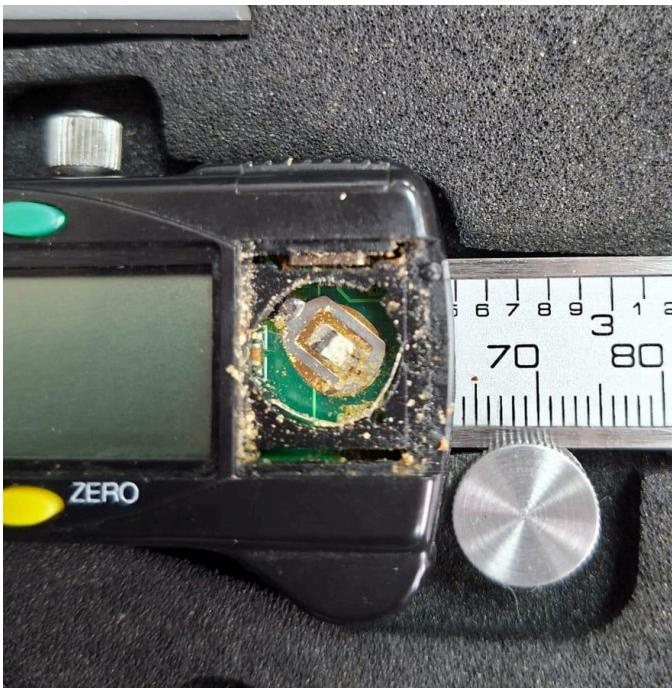
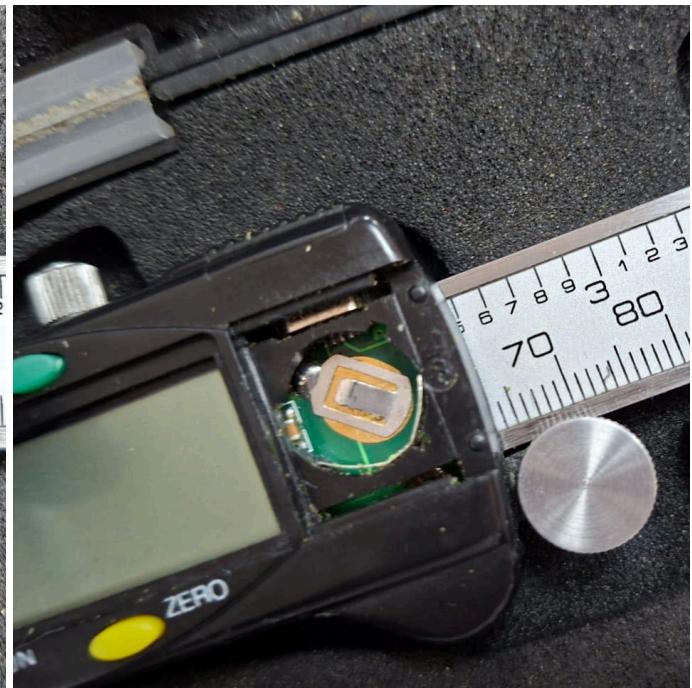
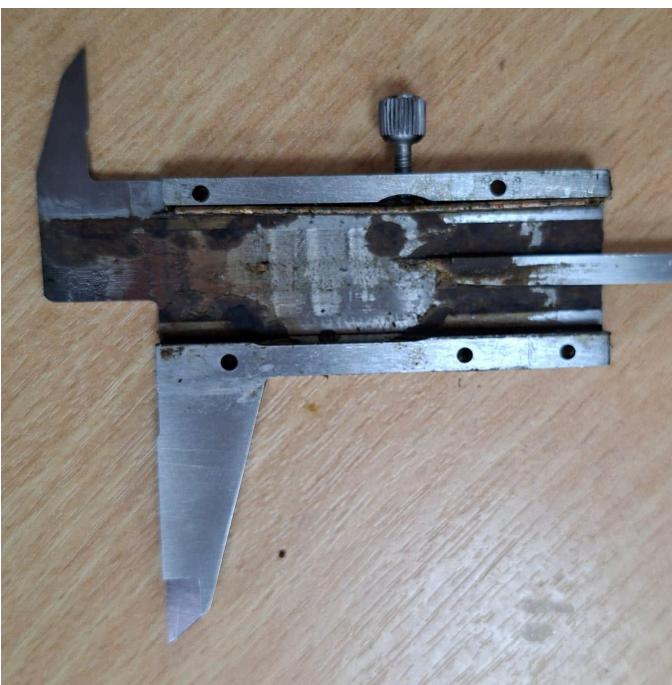
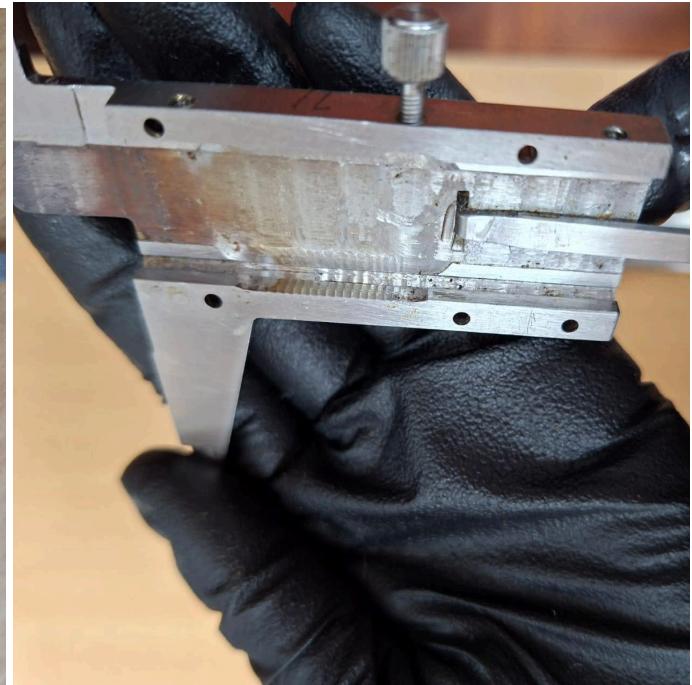
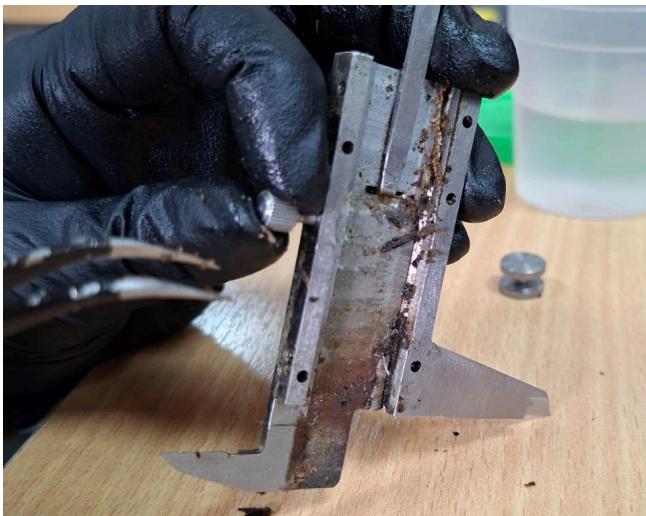
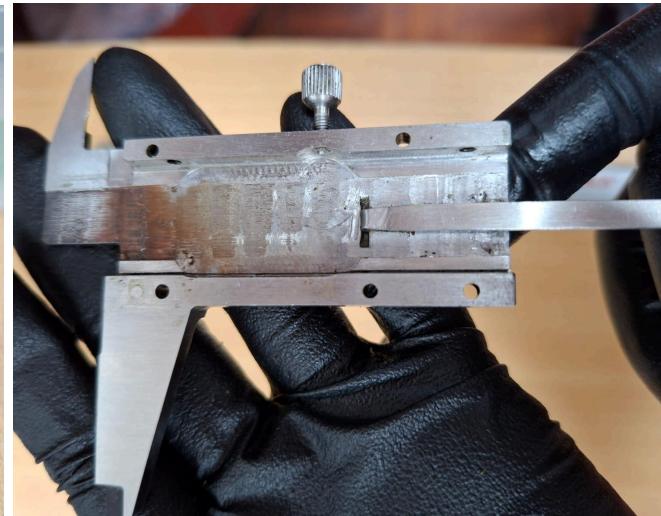
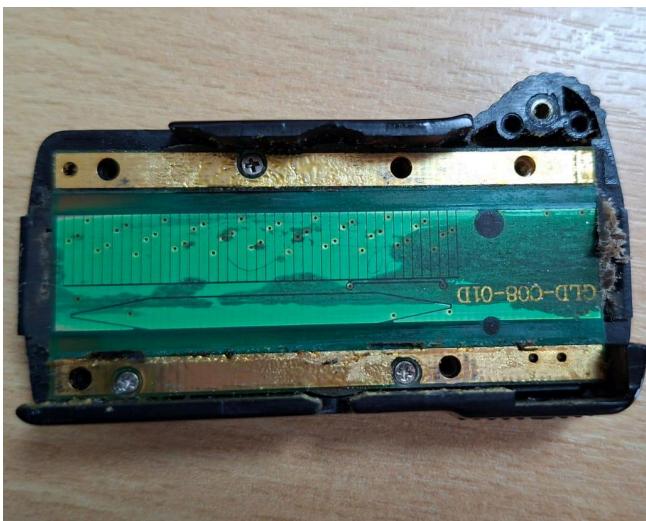
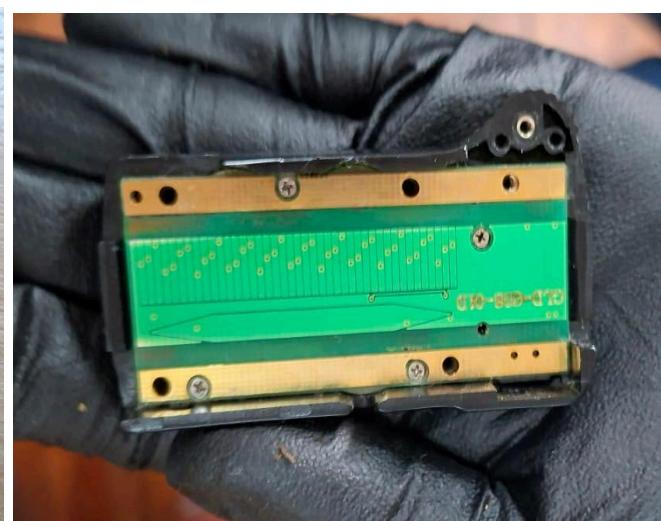
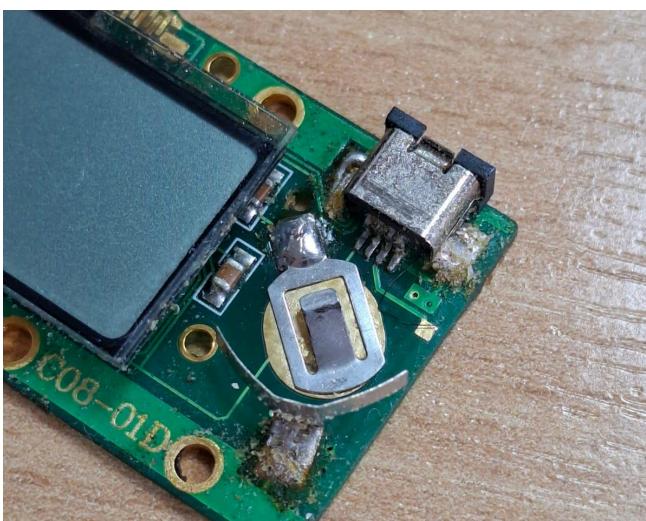
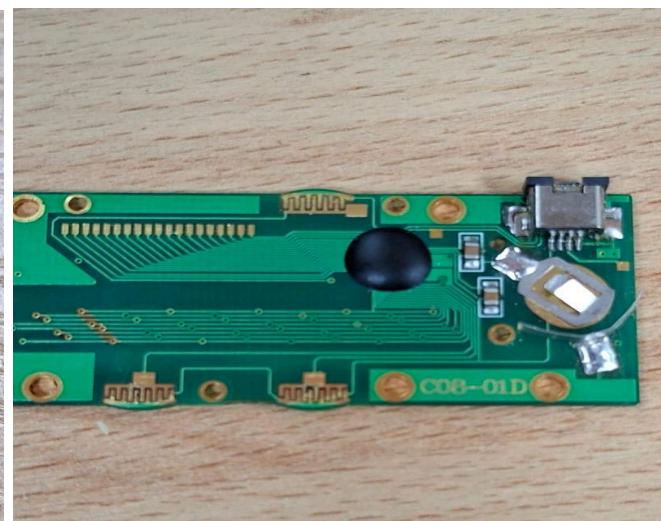
Se realizó una inspección inicial del calibrador Pie de Rey Marca TRESNA, Serie INN-50556. Durante este proceso se evidenció una acumulación excesiva de grasa, sedimentos y residuos adheridos en toda la corredera, guías internas y superficies de contacto. La cantidad de grasa presente impedía por completo el movimiento del instrumento; la corredera estaba bloqueada y no era posible abrir ni desplazar el equipo para realizar cualquier medición.

En el anexo fotográfico se presentan las imágenes del equipo antes y después del mantenimiento preventivo. Las fotografías previas al mantenimiento se encuentran ubicadas a la derecha, mientras que las imágenes posteriores al mantenimiento se muestran a la izquierda, evidenciando la recuperación operativa y la limpieza del instrumento.

Posteriormente, se procedió con la limpieza técnica del instrumento, utilizando solventes adecuados para remover grasa pesada sin dañar las superficies de medición. Se retiraron manualmente los residuos adheridos, se verificaron las superficies de contacto, se eliminó la suciedad acumulada en las guías y se aplicó una lubricación fina y controlada para restablecer el desplazamiento suave de la corredera.

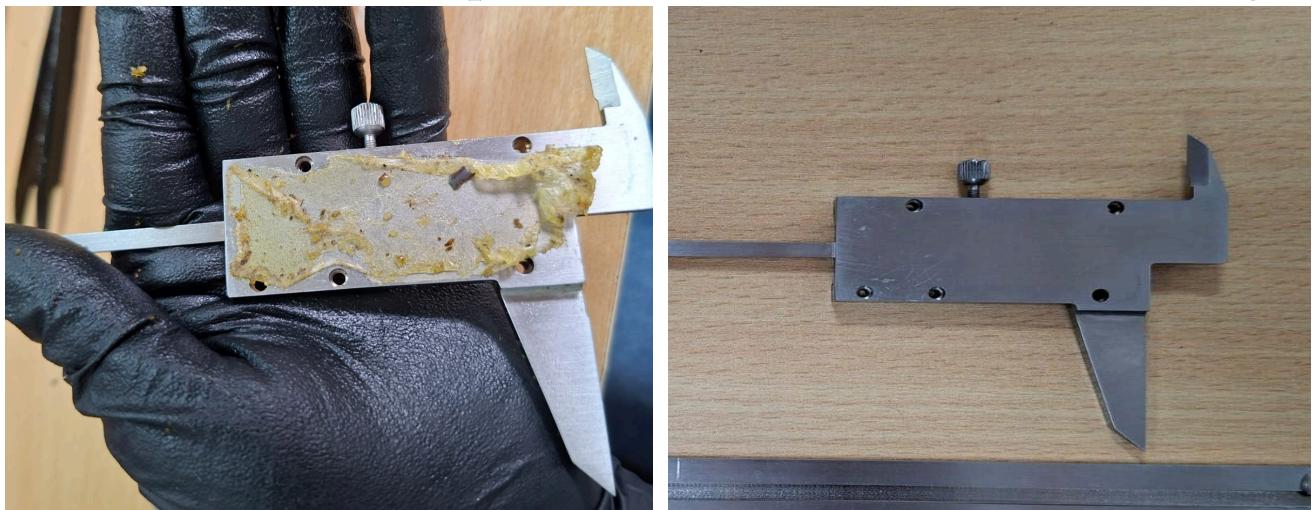
**Figura 1. Verificación de funcionalidad.**

Finalmente, se comprobó la movilidad completa del instrumento, asegurando que el desplazamiento fuera uniforme, estable y sin fricción excesiva, quedando el equipo en condiciones operativas para continuar con la calibración correspondiente.
