# INFORME DE REVISIÓN TÉCNICA Y MANTENIMIENTO

<b>Informe No.:</b>	62973	<b>Fecha de Mantenimiento:</b>	2025-11-14
<b>Propietario:</b>	CONSTRUCCIONES Y PRESTACIONES PETROLERAS S.A. CPP	<b>Técnico de Mantenimiento:</b>	Ing. Isaac Calle
<b>Dirección:</b>	LA CORUÑA N28-14 Y MANUEL ITURREY, QUITO, PICHINCHA

<b>Equipo:</b>	Termohigrómetro	<b>Código</b>	*****
<b>Marca:</b>	FLUKE	<b>Rango:</b>	(-40 a 650) °C
<b>Modelo:</b>	566IR	<b>División de escala:</b>	0.1 °C
<b>Serie:</b>	45330044WS	<b>Ubicación:</b>	*****

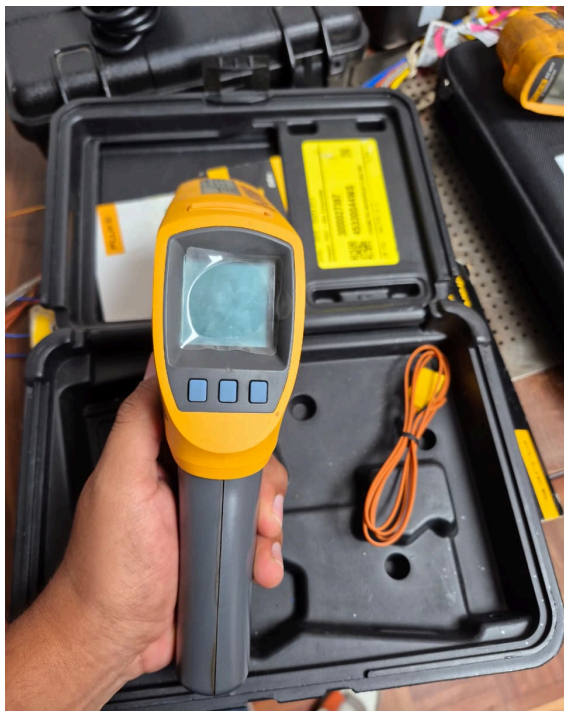
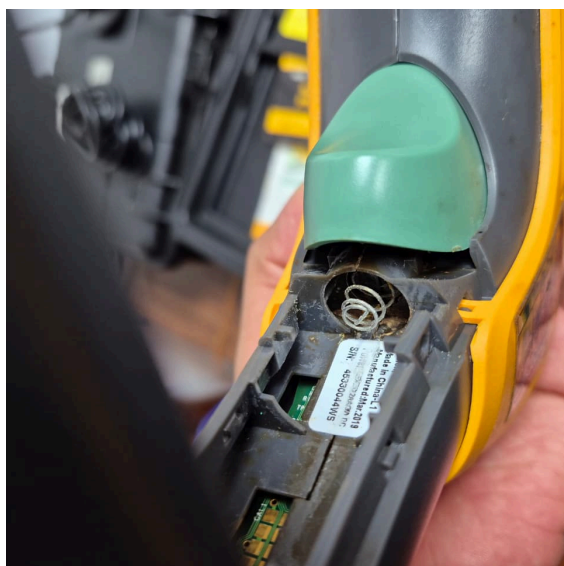
Durante la inspección visual se constató que el compartimiento de baterías se encuentra completamente sulfatado, presentando acumulación severa de óxidos y residuos corrosivos.

Adicionalmente, se evidenció la ausencia total de los pines de contacto para las baterías, lo que imposibilita cualquier conexión eléctrica adecuada hacia el circuito interno del equipo.

La condición observada sugiere que la corrosión no se limita únicamente al compartimiento de baterías, sino que ha avanzado hacia el interior del equipo, comprometiendo la integridad eléctrica de la placa, componentes SMD y conexiones internas. El termohigrómetro presenta daño severo e irreversible por sulfatación, tanto en el compartimiento de baterías como, presumiblemente, en la placa electrónica interna. Esta condición impide su encendido, funcionamiento y cualquier intento de calibración o ajuste.

- Fuga prolongada de electrolito de las baterías, generando corrosión química severa.
- Exposición a ambientes de alta humedad, acelerando los procesos de oxidación.
- Almacenamiento inadecuado con baterías instaladas, sin mantenimiento preventivo.
- Falta de protección del compartimiento de energía, permitiendo la migración de agentes corrosivos hacia la placa.

- 6.1. Se recomienda dar de baja el equipo, debido a la falla electrónica interna que impide su funcionamiento y cuya reparación no es técnicamente viable ni económicamente justificable.
